ПАСПОРТ ДОСТУПНОСТИ
объекта социальной инфраструктуры (ОСИ)
№ 3

**АКТ ОБСЛЕДОВАНИЯ
объекта социальной инфраструктуры
К ПАСПОРТУ ДОСТУПНОСТИ ОСИ
№ 3**

- 1.1. Наименование (вид) объекта: Общежитие №3 Ухтинского техникума железнодорожного транспорта – филиала федерального государственного бюджетного образовательного учреждения высшего образования «Петербургский государственный университет путей сообщения Императора Александра I»

Приложение 1
к Акту обследования ОСИ к паспорту
доступности ОСИ № 3
от «31» октября 2016 г.

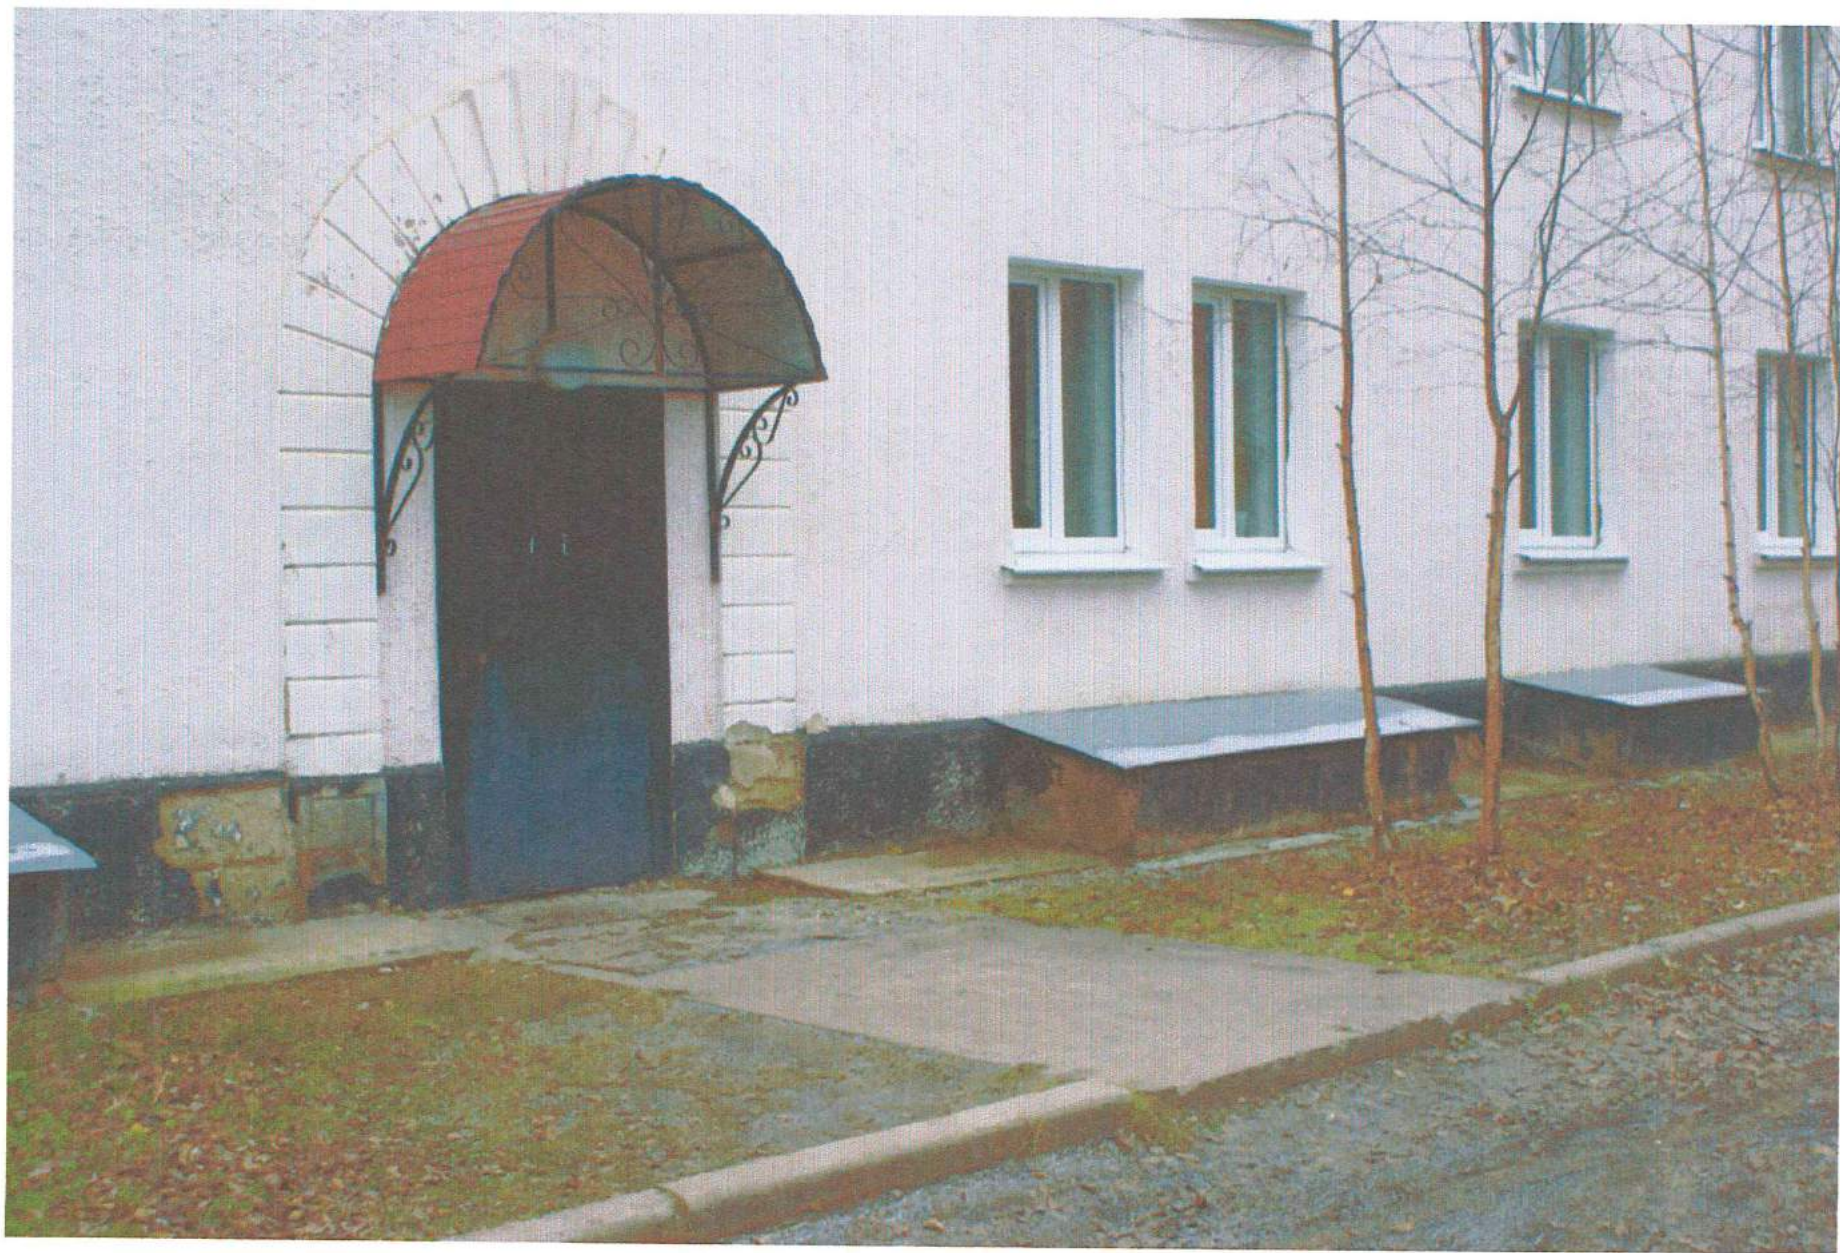
Вход в здание

2.1	Лестница (наружная)	есть	4	1	- отсутствуют противоскользящие и тактильные материалы на ступенях, отсутствуют поручни	все	- оборудование лестницы в соответствии с СП-59.13330.2012	ТР

2.2	Пандус (наружный)	есть			Выполнен не по ГОСТу	к	- устройство пандуса в соответствии с СП-59.13330.2012	Кап. рем.	
2.3	Входная площадка (перед дверью)	есть			- высоко смонтирована кнопка вызова дежурного персонала - площадка не оборудована тактильными и противоскользящими материалами	Все	- правильная установка кнопки вызова персонала – оборудование площадки тактильными и противоскользящими материалами	ТР,

2.4	Дверь (входная)	есть			- ненормативная (круглая) дверная ручка, доводчик функционирует не по ГОСТу - отсутствуют знаки и контрастный окрас	к, о, с	- замена ручки, регулировка (замена) доводчика - нанесение соответствующих знаков и окраска элементов двери	ТР ТСР

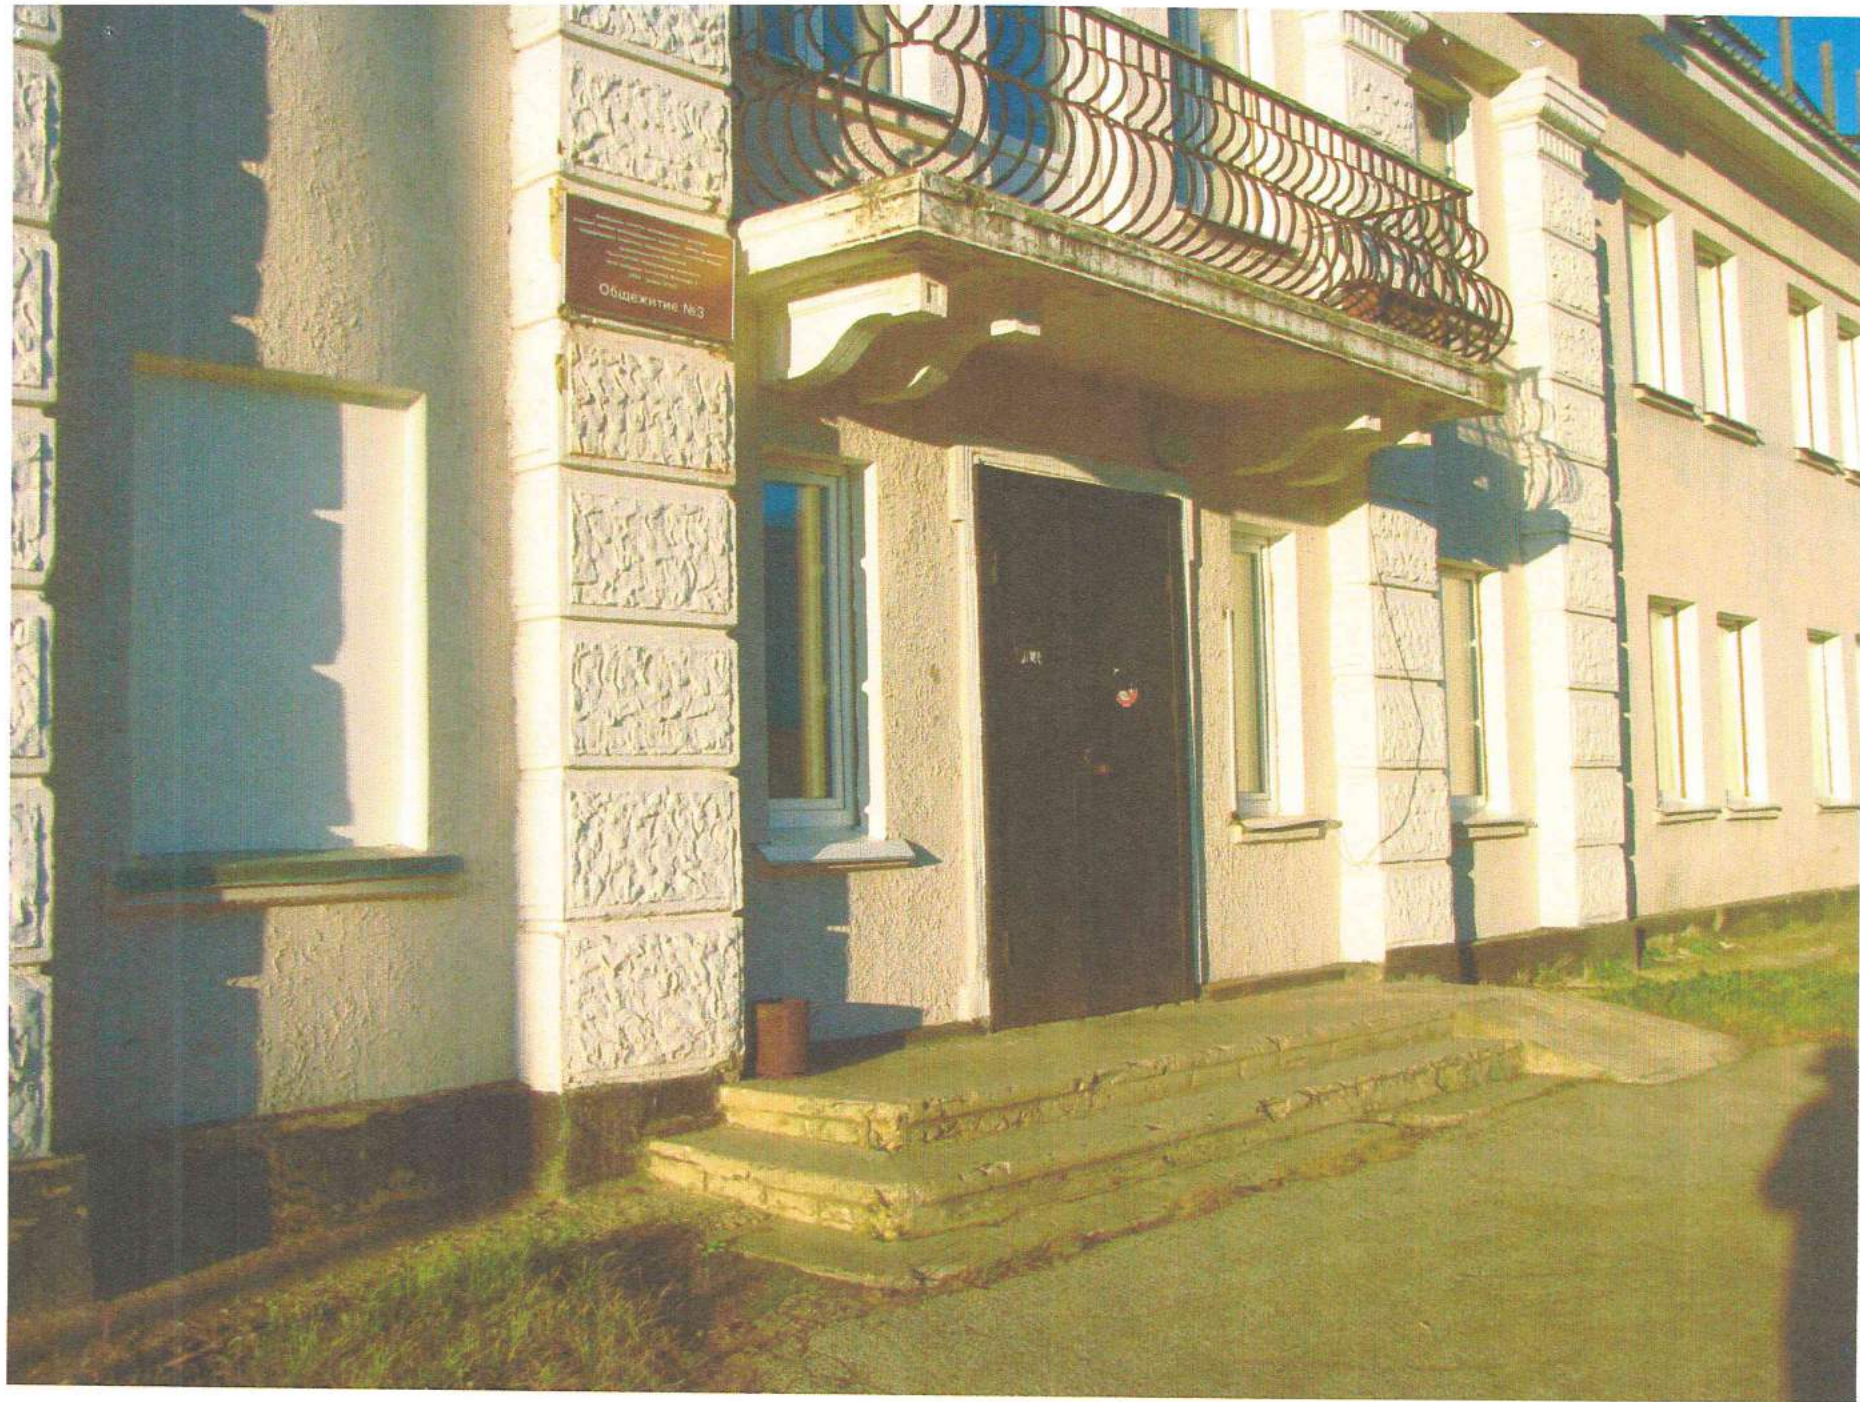
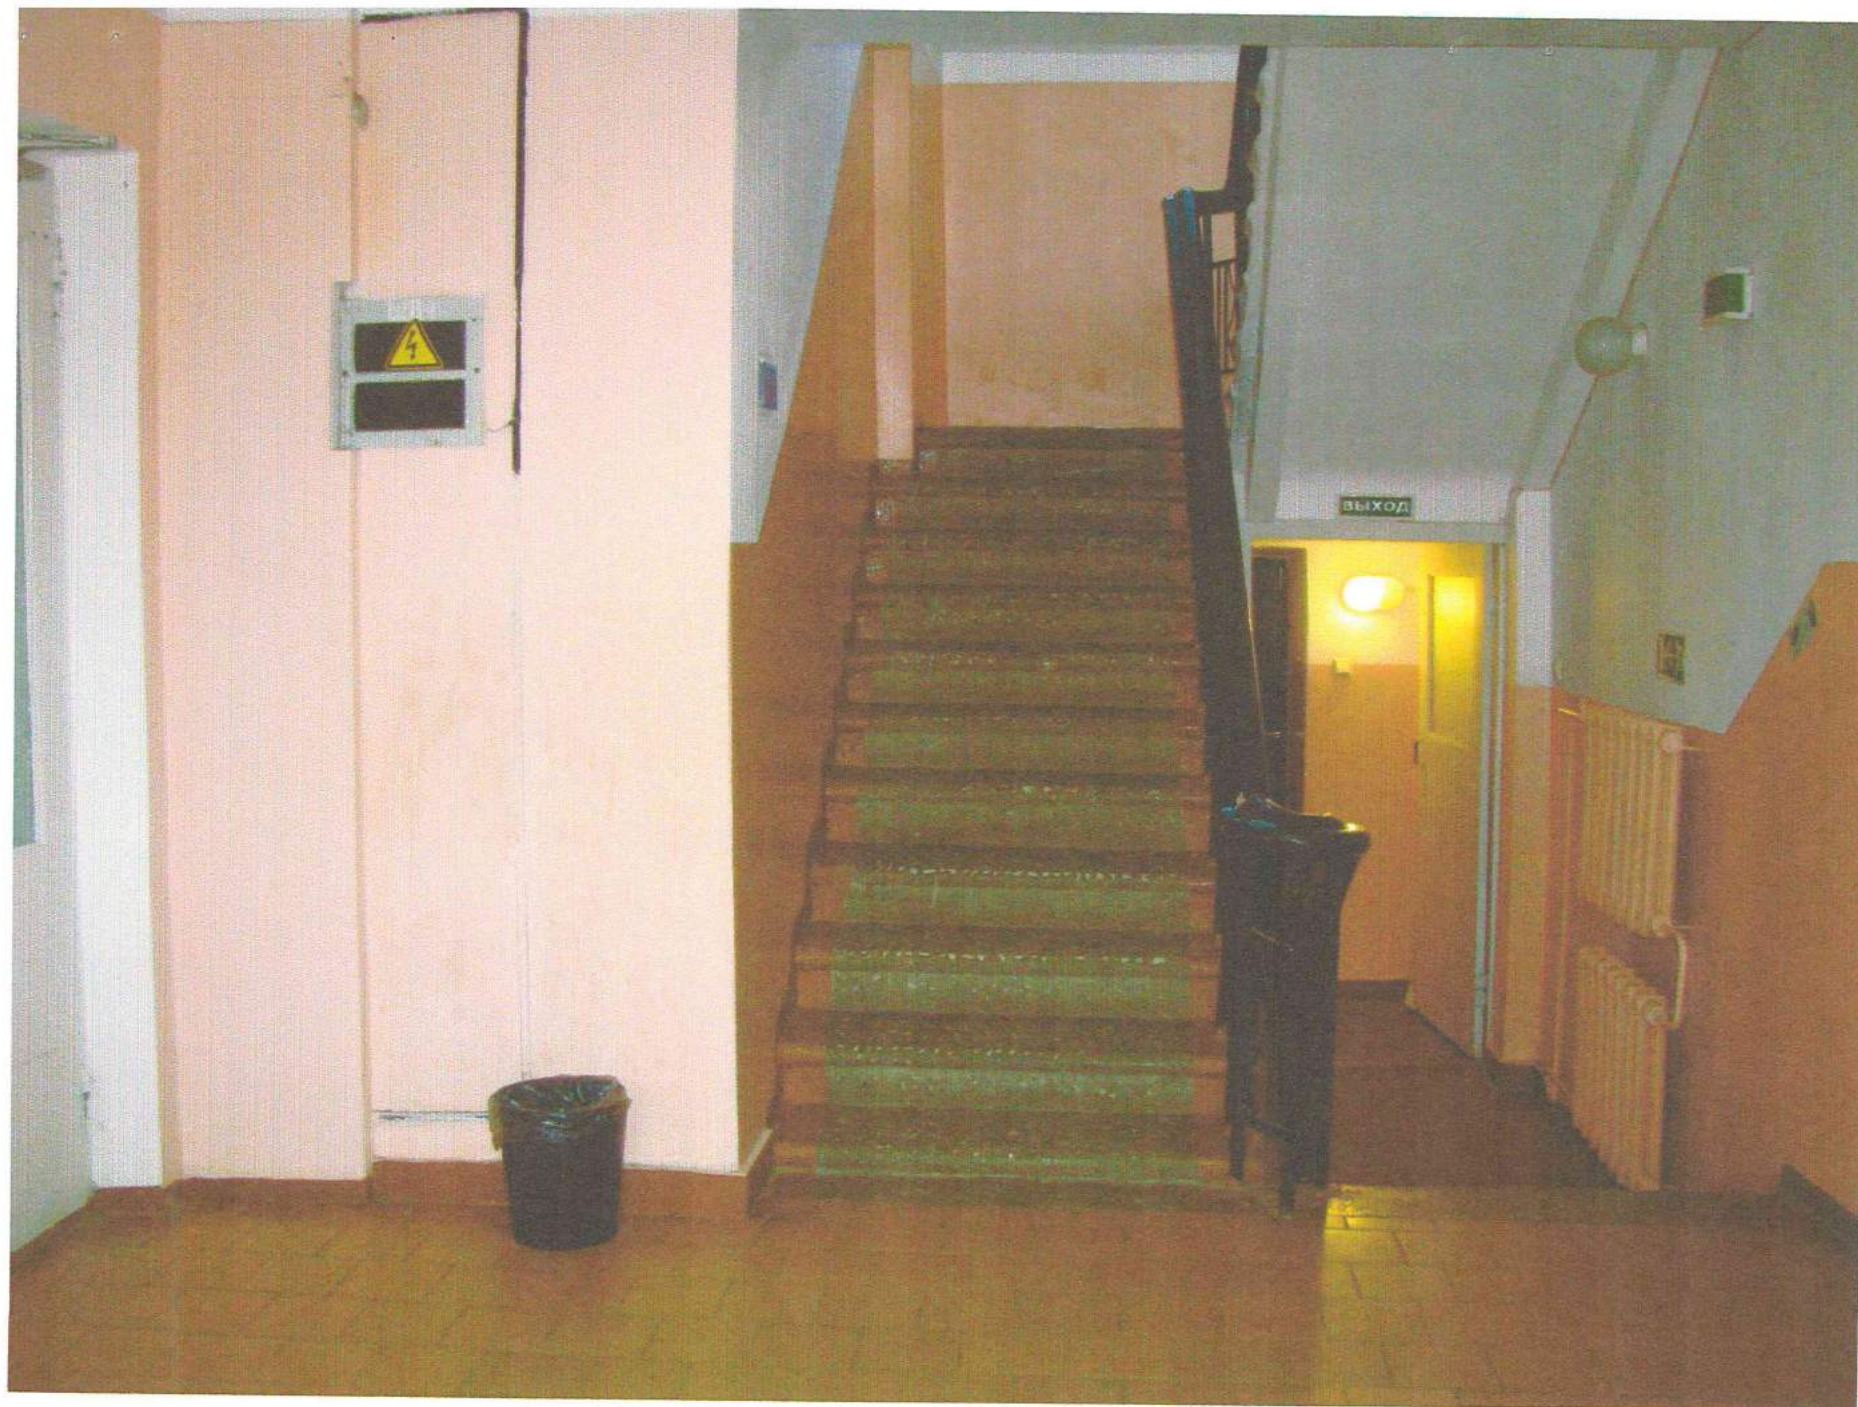
Пути движения внутри здания

3.1	Коридор (вестибюль, зона ожидания, галерея, балкон)	есть	5,2 2,2 3,2 4	1,2	<ul style="list-style-type: none"> - не продуман рациональный маршрут МГН к зоне целевого назначения и санитарно-гигиеническим помещениям; - наличие функциональных препятствий (двери, открывающиеся наружу); - отсутствие комплексной информации о пути и направлении движения со схемой расположения и функциональным назначением помещений; - отсутствие горизонтальных поручней вдоль стен; - отсутствие гардероба, колясочной 	Все	<ul style="list-style-type: none"> - продумать и обозначить на схемах наиболее оптимальные пути движения к зоне целевого назначения и санитарно-гигиеническим помещениям, обеспечив их комплексной информацией (цветовые и тактильные направляющие); - установить поручни вдоль стен на путях движения МГН; - выделить и оборудовать помещения под гардероб и колясочную 	КР

3.2	Лестница (внутри здания)	есть			<ul style="list-style-type: none"> - отсутствие второго поручня, не обеспечена непрерывность имеющихся поручней; - лестницы не дублируются пандусами или подъёмными устройствами 	к, о, с	<ul style="list-style-type: none"> - установить нормативные поручни на высоте 0,9 м с двух сторон и горизонтальным завершением на 0,3 м; - для преодоления вертикальных 	КР

препятствий требуется приобретения ТСР (лестницехода)	
3.3	Пандус (внутри здания)	нет					
3.4	Лифт пассажирский (или подъемник)	нет					
3.5	Дверь	есть	- ненормативное размещение информационных обозначений помещений	Все	- установить информационные рельефные таблички к каждому помещению рядом с дверью на высоте от 1,4 до 1,75м со стороны дверной ручки	ТР, ТСР	
3.6	Пути эвакуации (в т.ч. зоны безопасности)	есть	- отсутствие системы экстренного оповещения и размещения путей эвакуации	Все	- организовать систему оповещения в экстренных случаях и обозначить пути эвакуации	Орг, ТР, ТСР	
	ОБЩИЕ требования к зоне			Все

Комментарий к заключению: Состояние доступности оценено, как временно недоступно всем, что не обеспечивает полноценного нахождения на объекте граждан с ограниченными возможностями. Для обеспечения условной доступности инвалидов категорий (к,г,о,с,у) необходимо- установить поручни вдоль стен на путях движения МГН, выделить и оборудовать помещения под гардероб и колясочную, установить информационные и рельефные таблички, организовать систему оповещения в экстренных случаях и обозначить пути эвакуации в соответствии с СП-59.13330.2012.

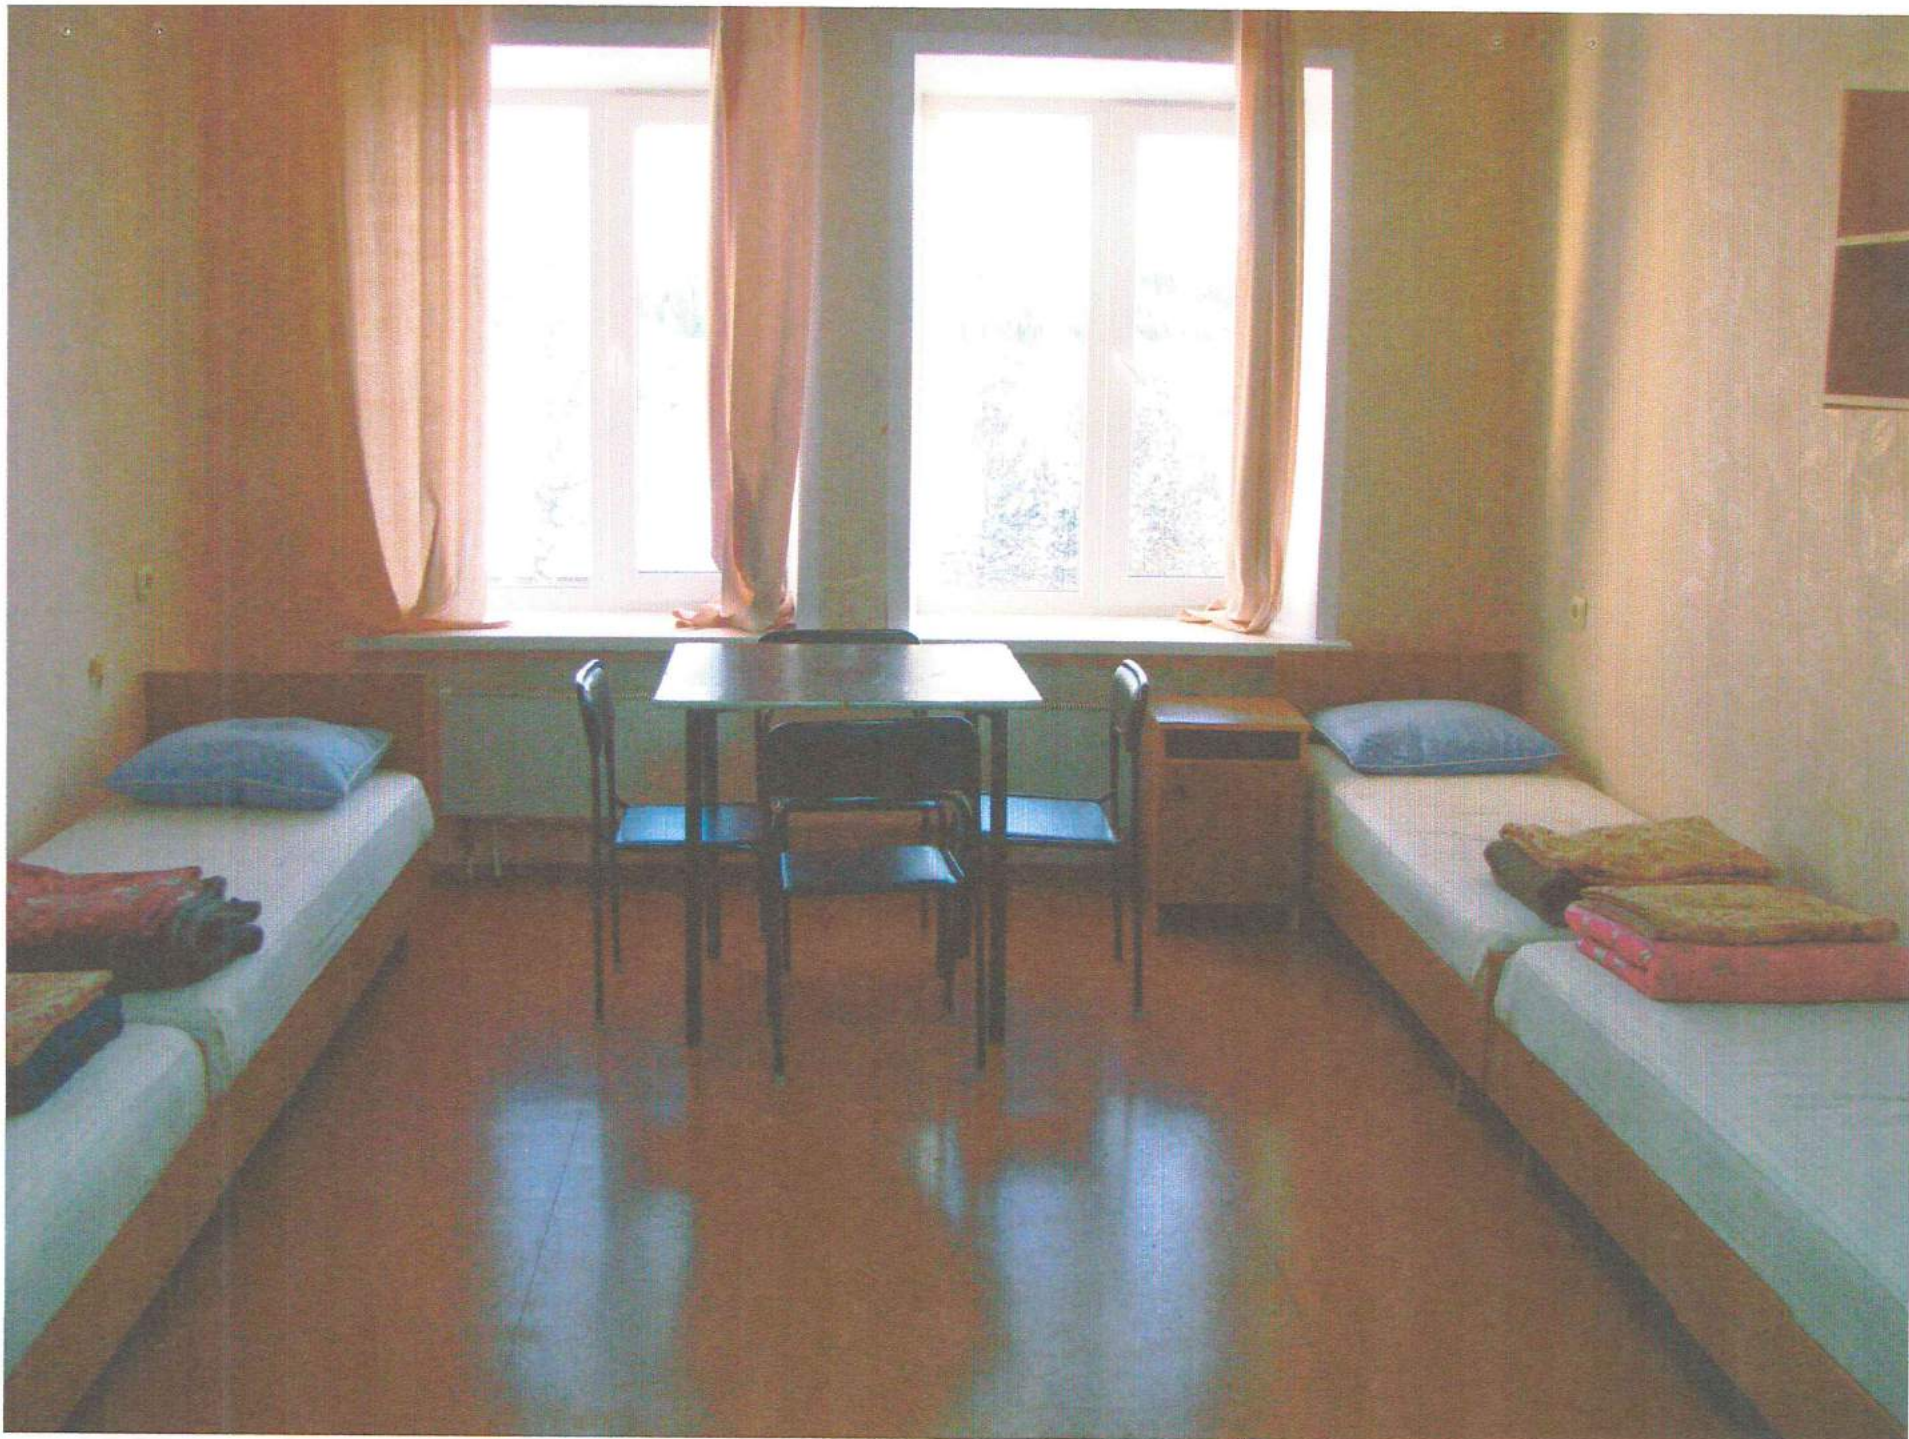
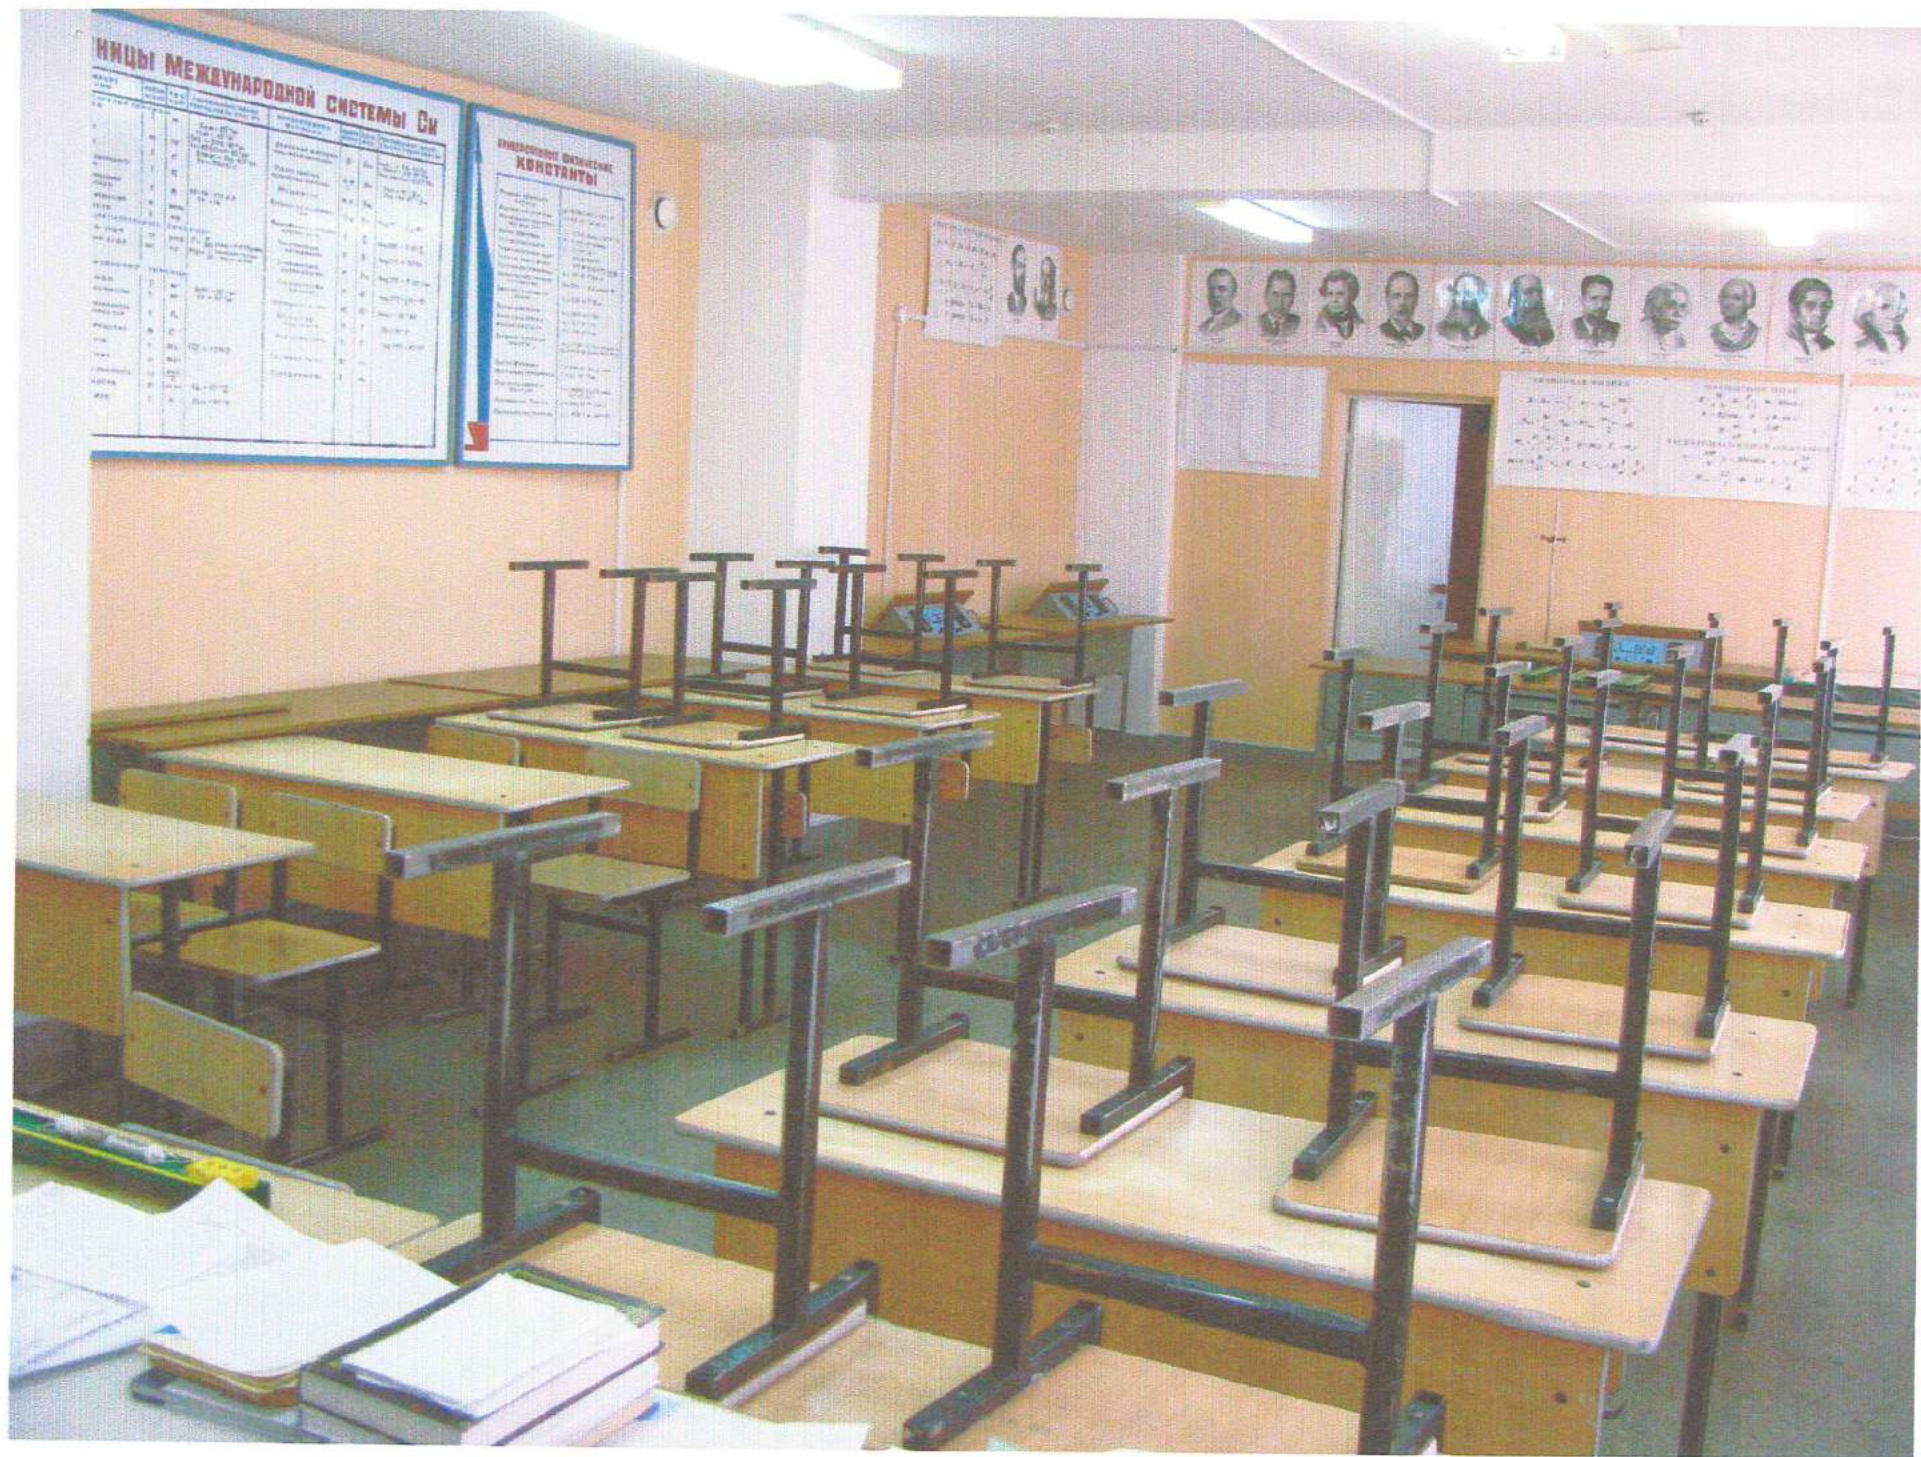
Зона оказания услуг

№ п/п	Наименование функционально-планировочного элемента	Наличие элемента			Выявленные нарушения и замечания		Работы по адаптации объектов	
		есть/нет	№ на плане	№ фото	Содержание	Значимо для инвалида (категория)	Содержание	Виды работ
4.1	Кабинетная форма обслуживания	есть	1,2,7,8	2	- не выделены функциональные блоки помещений для оказания услуг специалистами; - отсутствие информации о режиме работы специалистов, схемы расположения кабинетов	Все	- расположение кабинетов нуждается в рационализации с выделением, по возможности, функциональных блоков для оказания комплекса услуг, а также с указанием режима (графика) работы специалистов	Орг, ТР, ТСР
4.3	Прилавочная форма обслуживания	нет	-	-				
4.4	Форма обслуживания с перемещением по маршруту	нет	-	-				
4.5	Кабина индивидуально го обслуживания	нет	-	-				
	ОБЩИЕ требования к зоне					Все	Предлагается комплексное оборудование
