ПАСПОРТ ДОСТУПНОСТИ
объекта социальной инфраструктуры (ОСИ)
№ 1

**АКТ ОБСЛЕДОВАНИЯ
объекта социальной инфраструктуры
К ПАСПОРТУ ДОСТУПНОСТИ ОСИ
№ 1**

- 1.1. Наименование (вид) объекта: Учебный корпус Ухтинского техникума железнодорожного транспорта – филиала федерального государственного бюджетного образовательного учреждения высшего образования «Петербургский государственный университет путей сообщения Императора Александра I»

- 1.2. Адрес объекта: 169300, Республика Коми, г. Ухта, ул. Мира., д.11, объект №1
- 1.3. Сведения о размещении объекта:
- отдельно стоящее здание: 3 этажа, 3842,5 кв.м

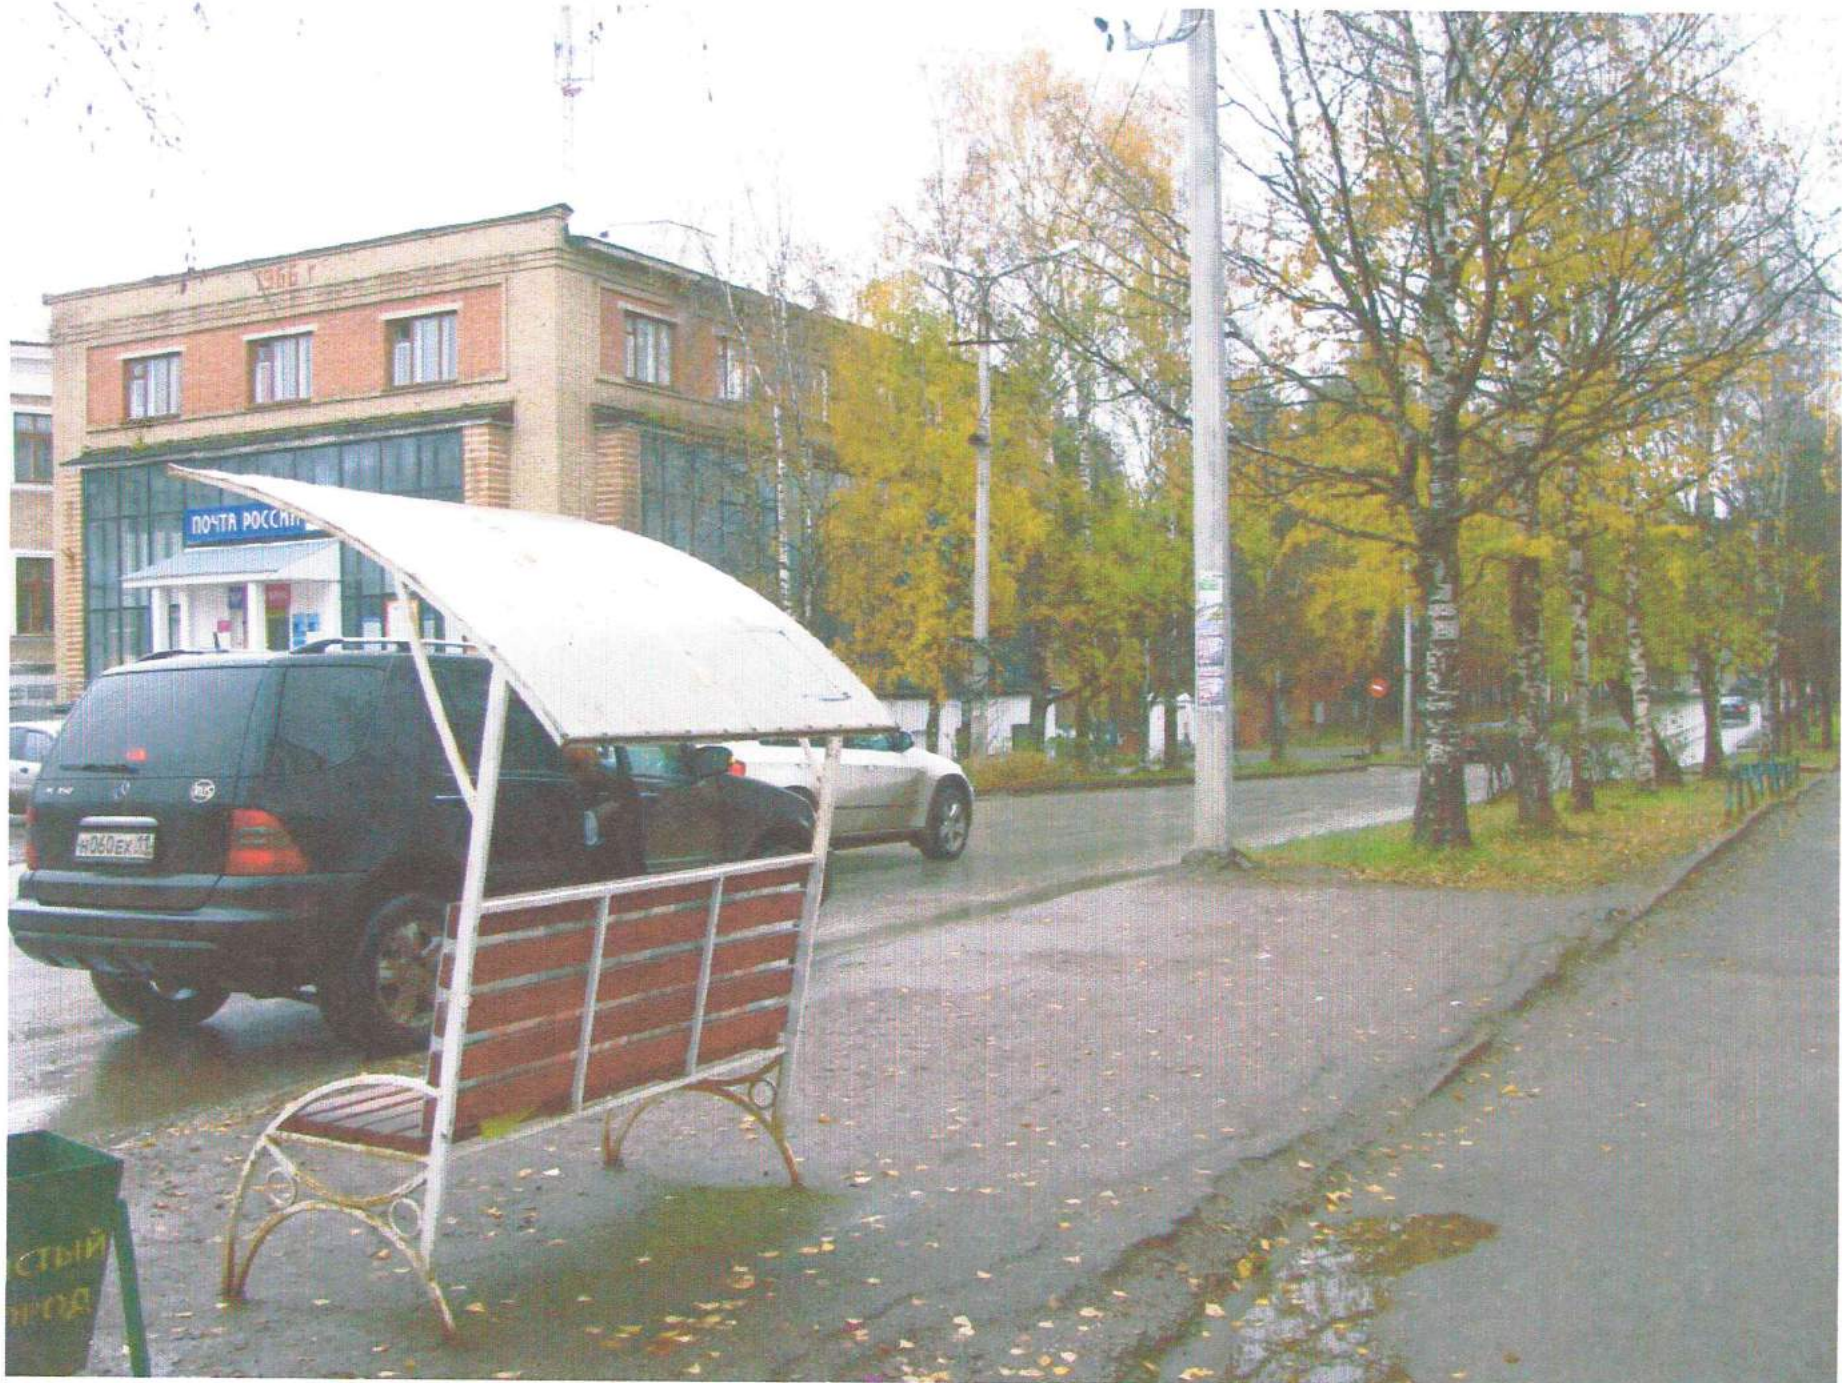
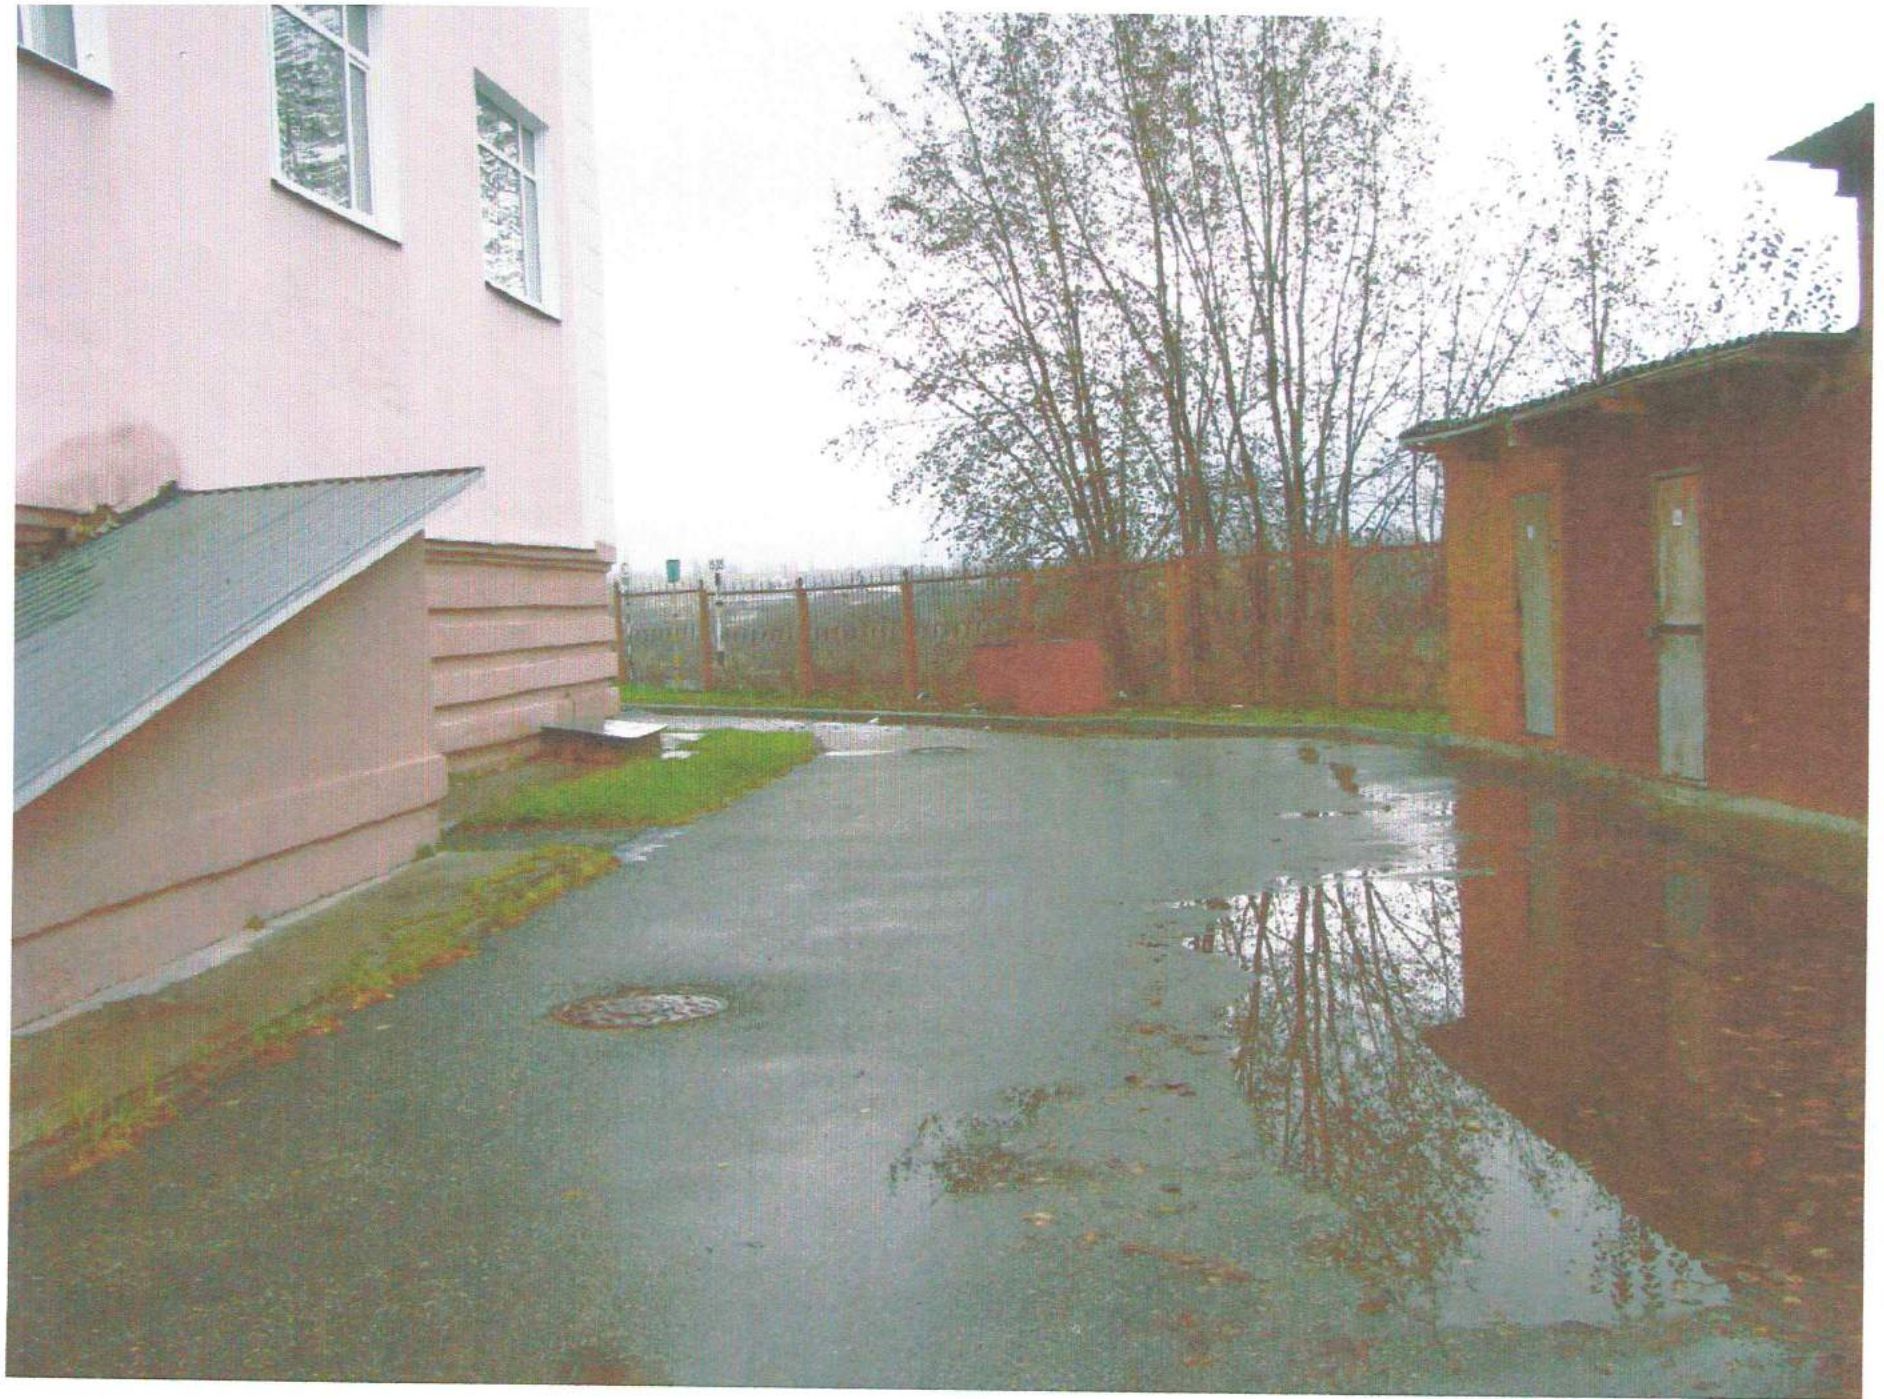
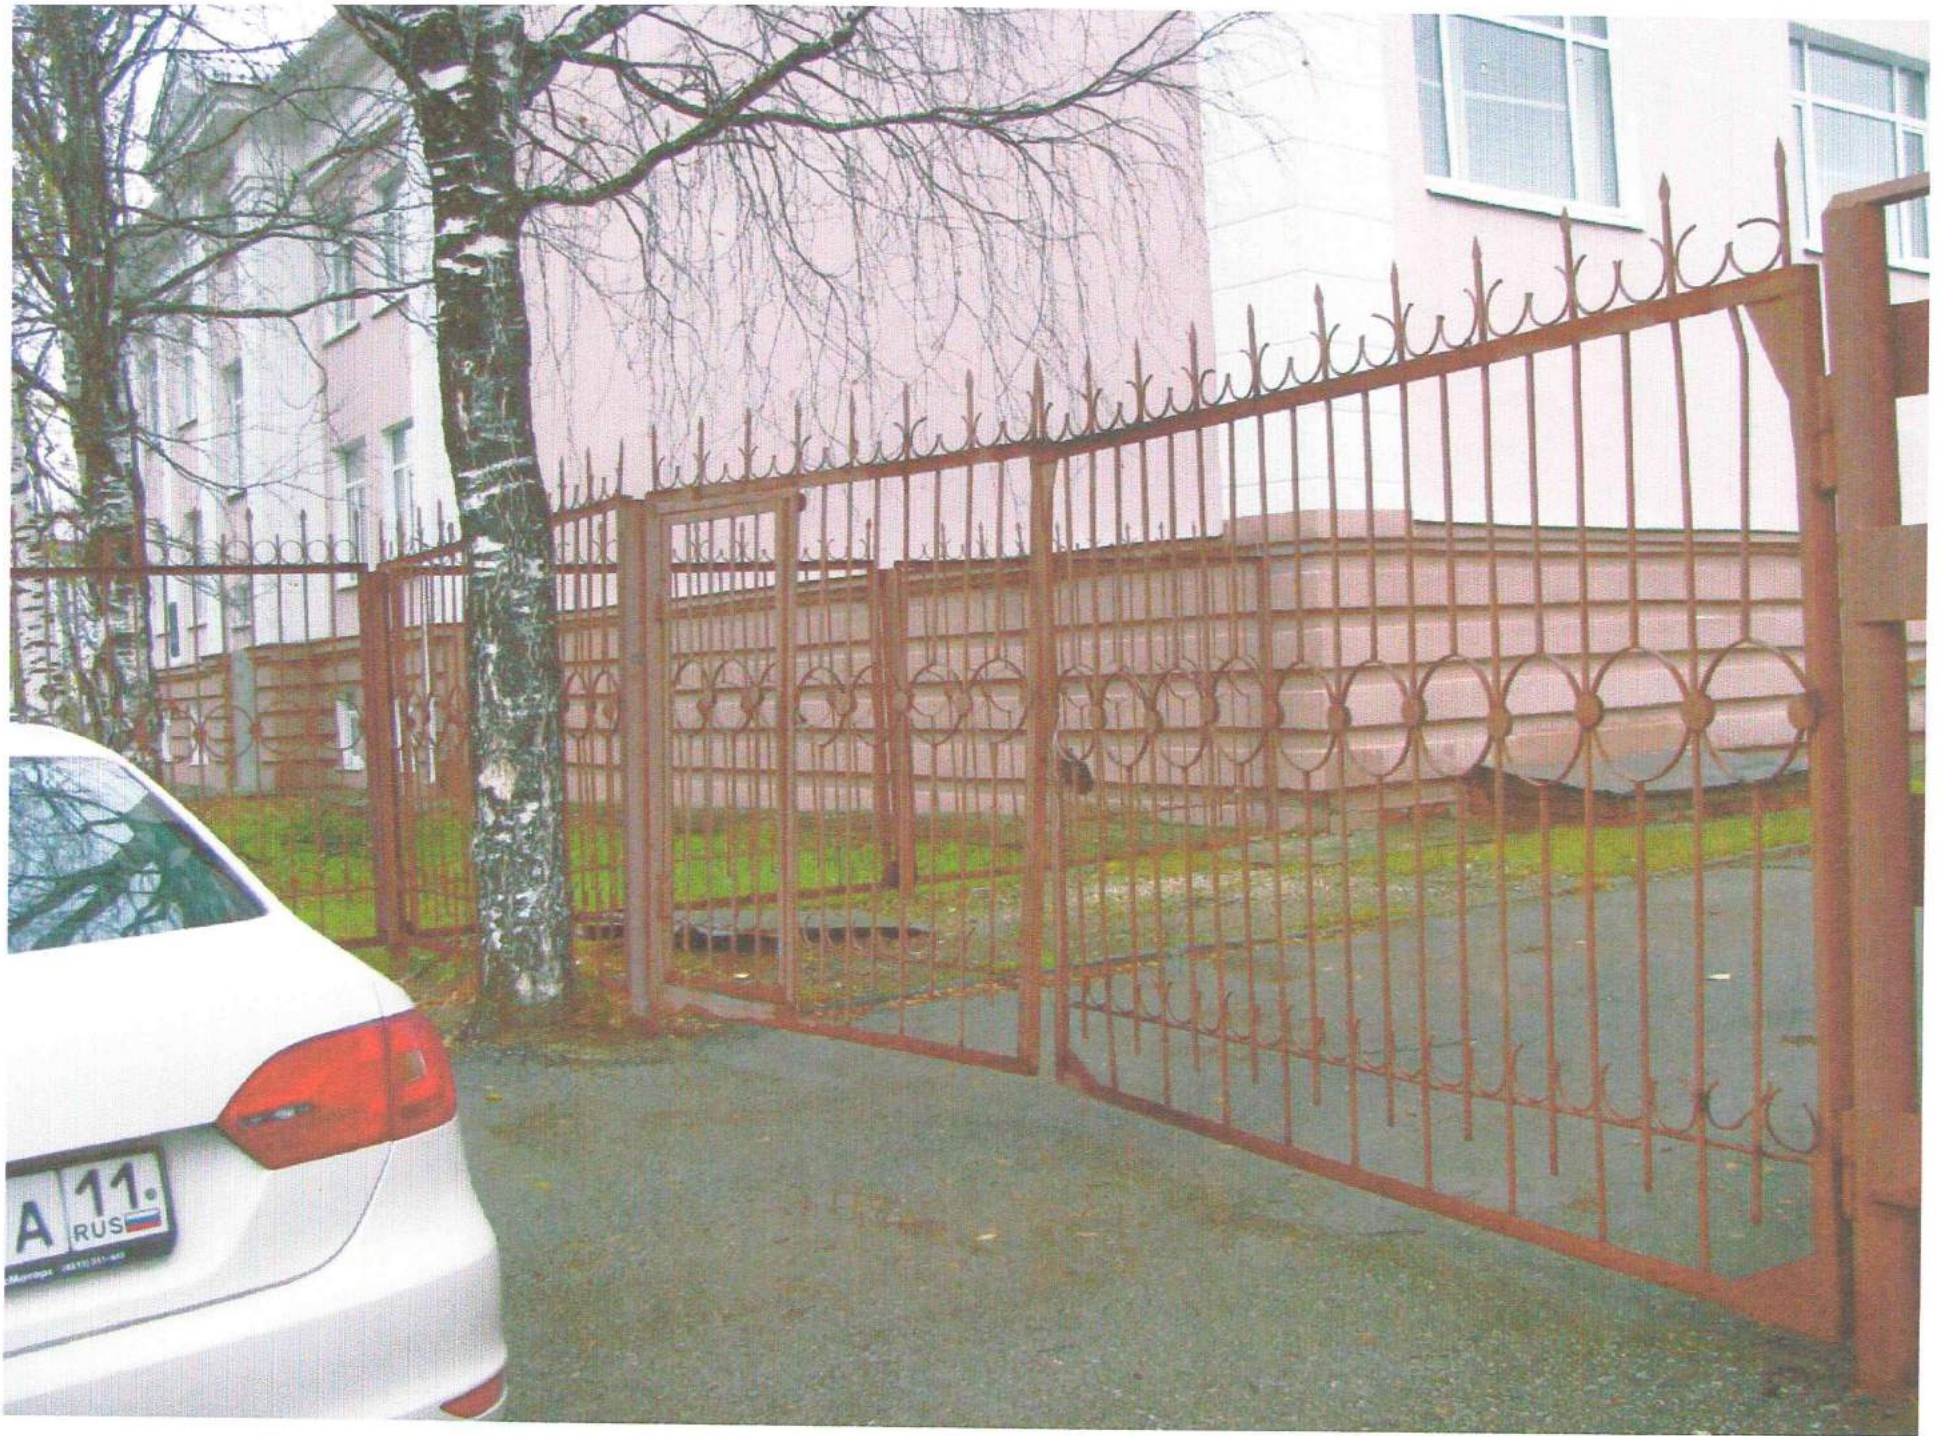
1.3	Путь (пути) движения на территории	есть		1,2, 3,4	- отсутствует обозначение направлений движения ко входам для МГН; - недостаточное освещение; - не полностью оборудованы места отдыха для МГН; - отсутствуют бортики на путях движения инвалидов на креслах-колясках ко входу;	Все	- нанесение цветовой и тактильной маркировки; - обеспечить информационное сопровождение к специальному входу для инвалидов на креслах-колясках, установить бортики; - организовать освещение; - оборудовать места отдыха для МГН	Орг, ТР, ТСР

Комментарий к заключению: Состояние доступности оценено, как доступно условно избирательно для инвалидов категории (г), а так же временно недоступно для инвалидов категорий (к,о,с,у), что не обеспечивает полноценного нахождения на объекте граждан с ограниченными возможностями. Для обеспечения условной доступности инвалидов категорий (к,о,с,у) необходимо оборудовать стоянку для автотранспорта инвалидов, оборудовать пути движения инвалидов от остановки автотранспорта (в том числе автобусную остановку) до входа в здание, места для отдыха в соответствии с СП-59.13330.2012.

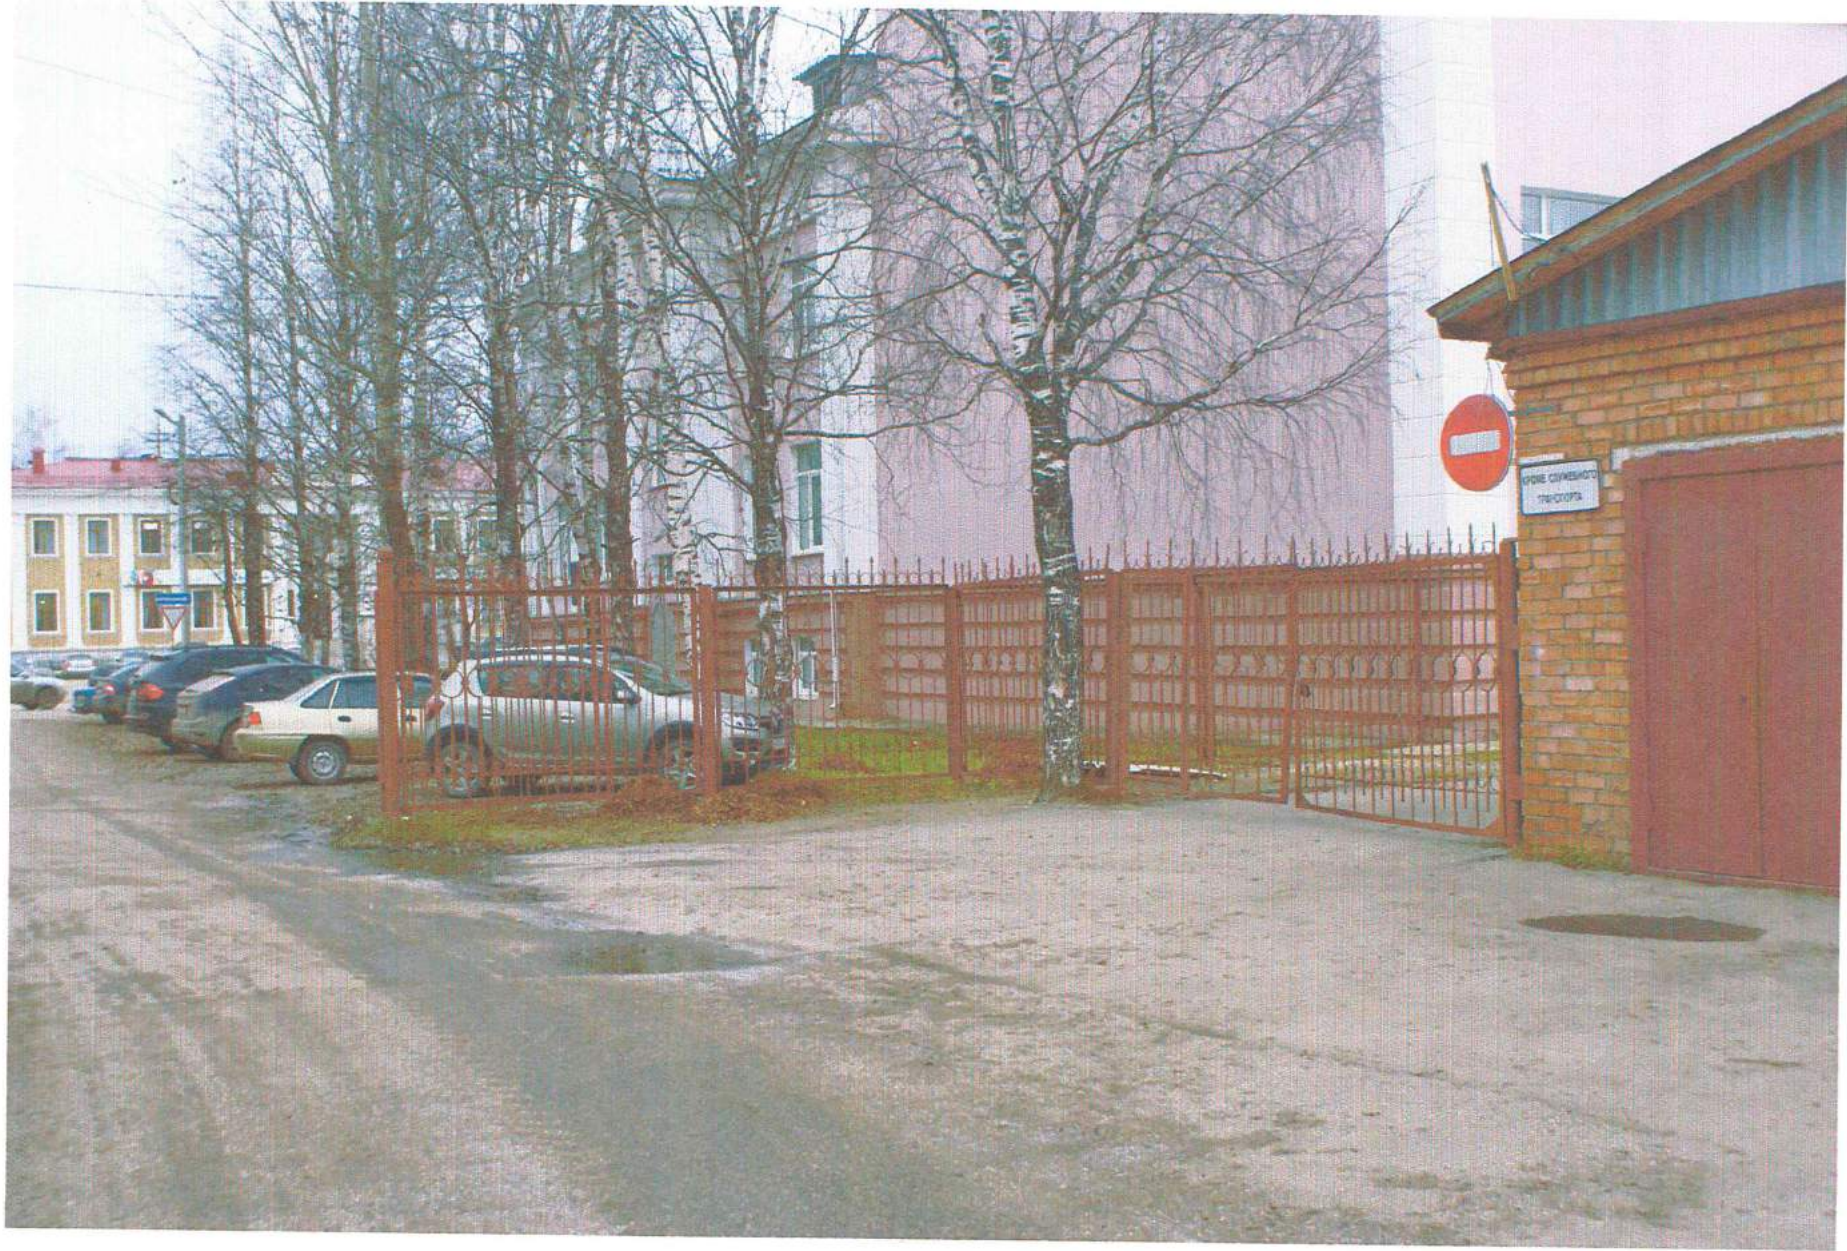
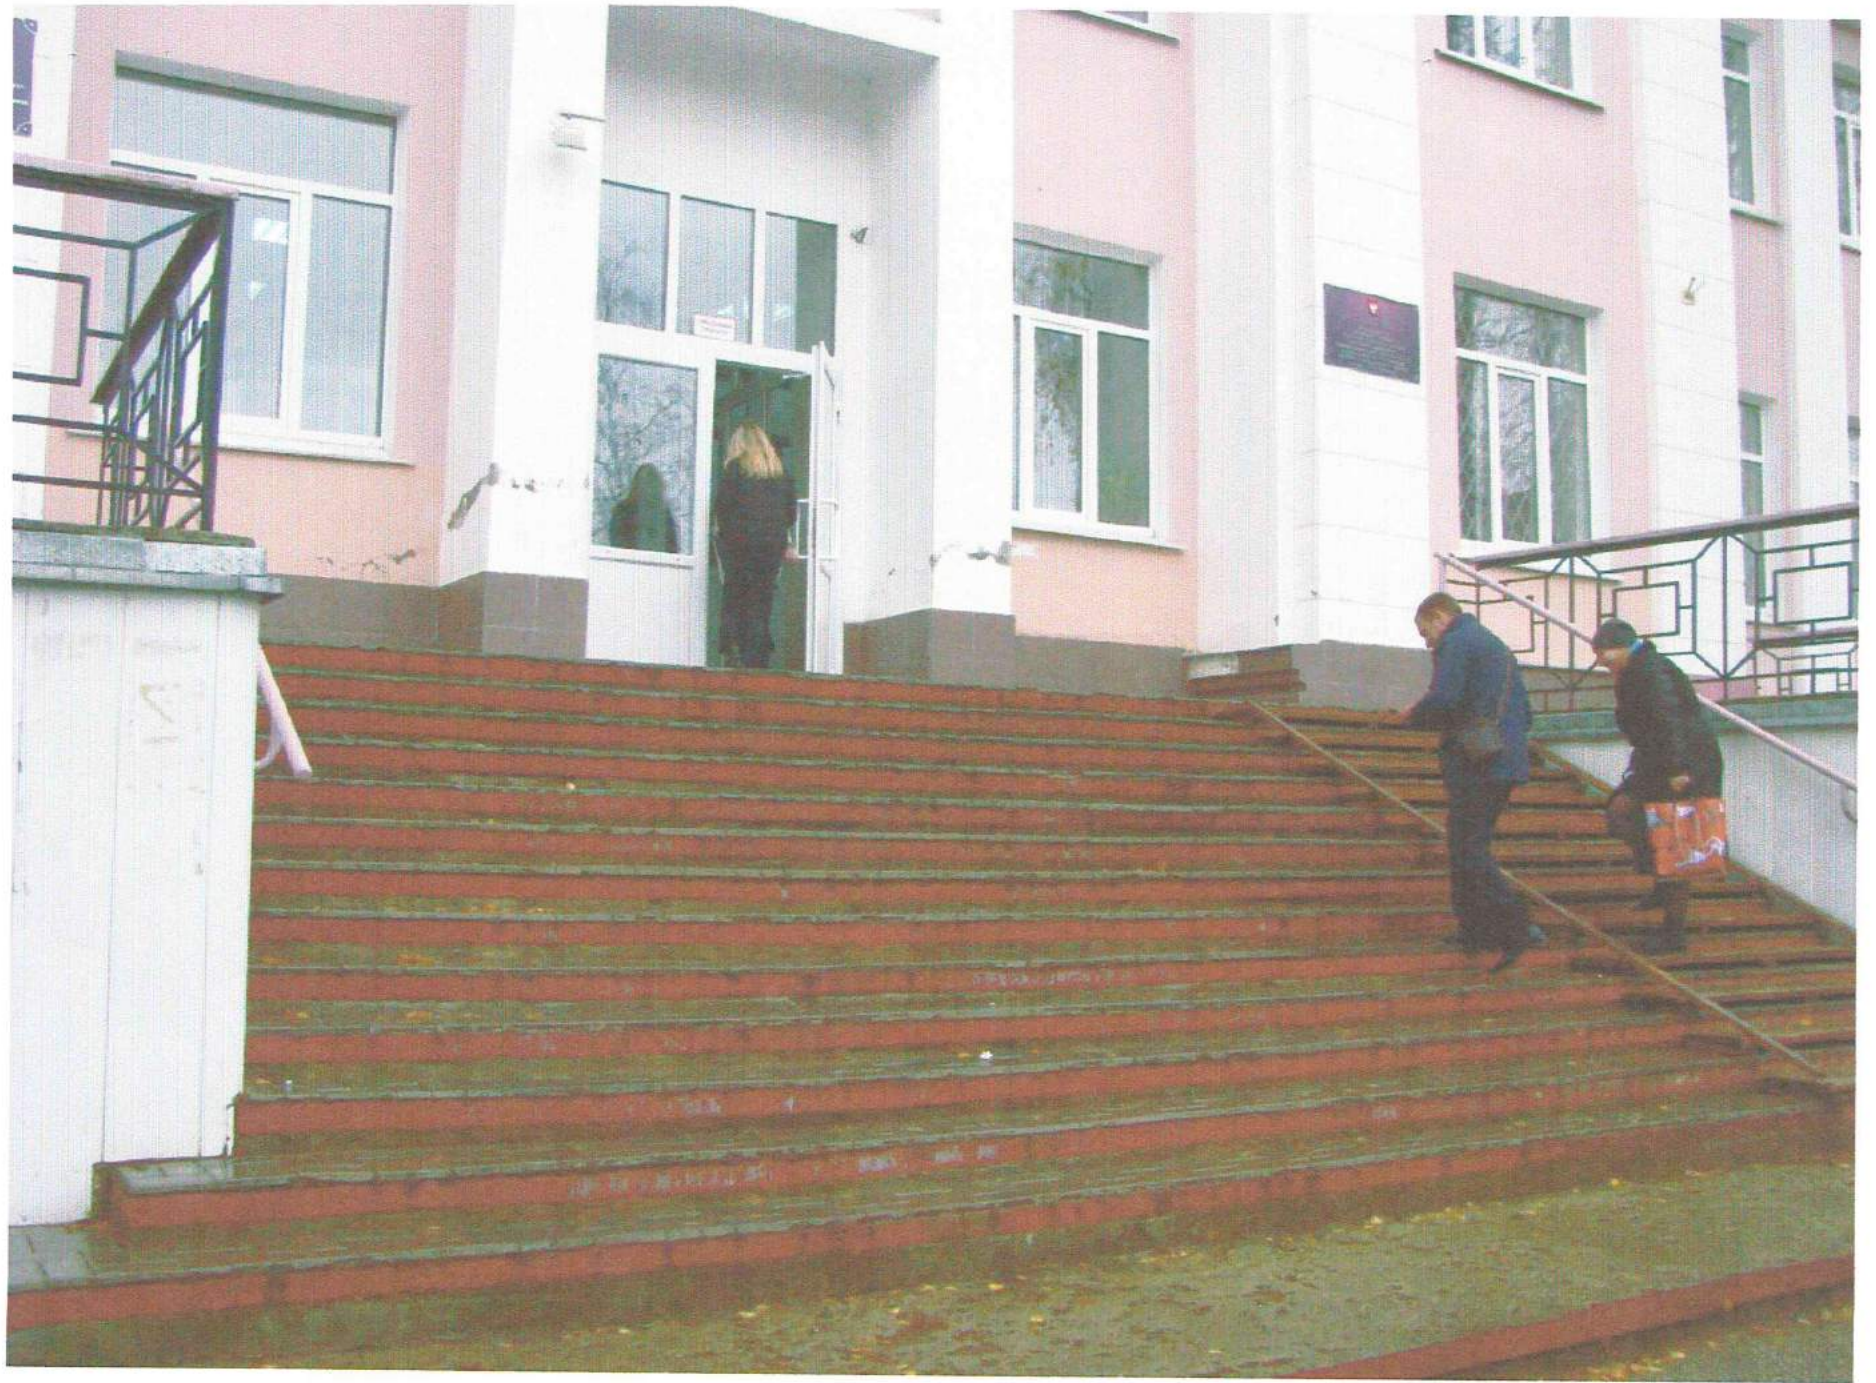
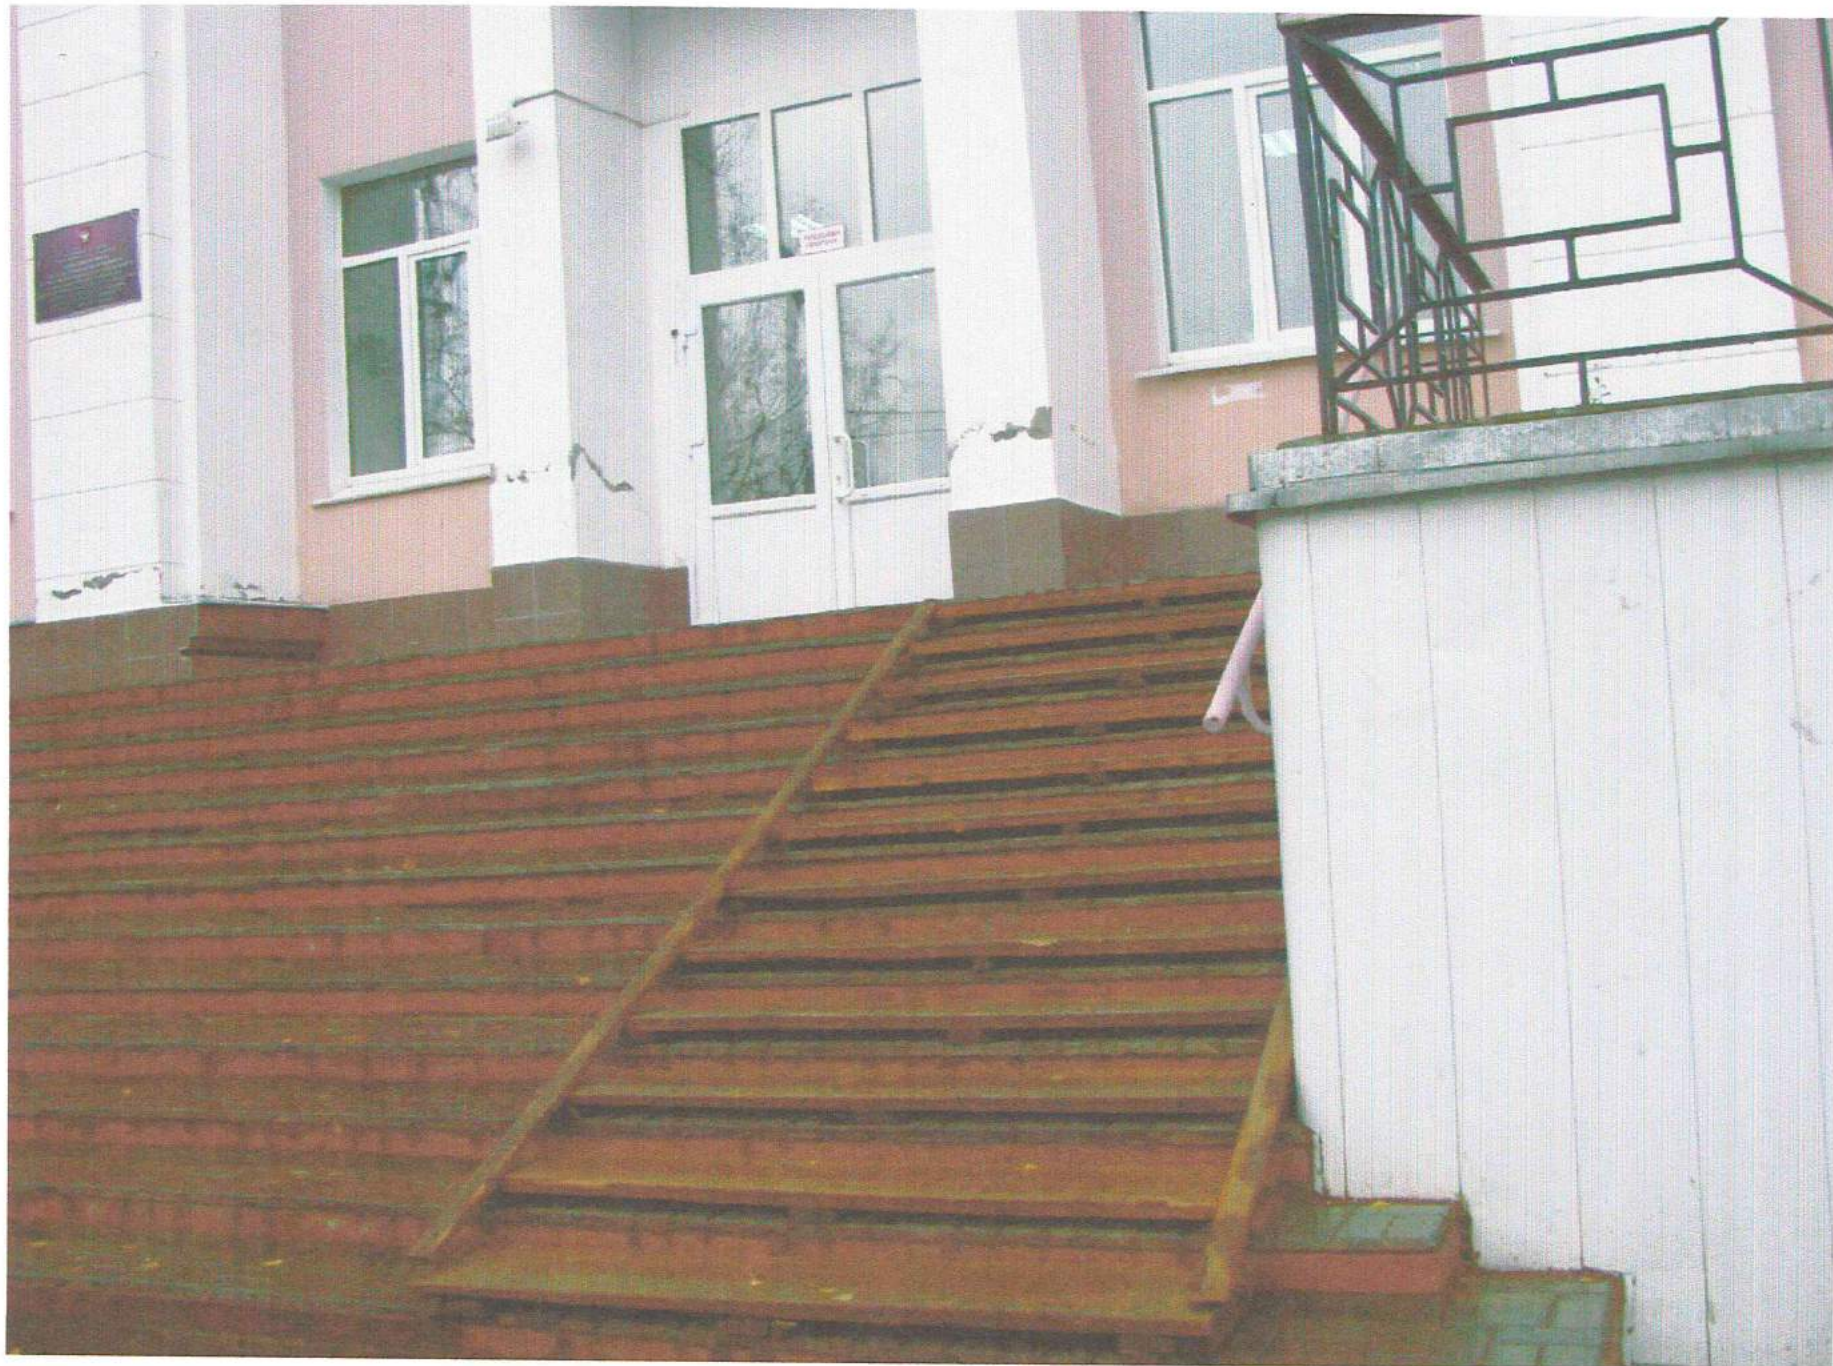
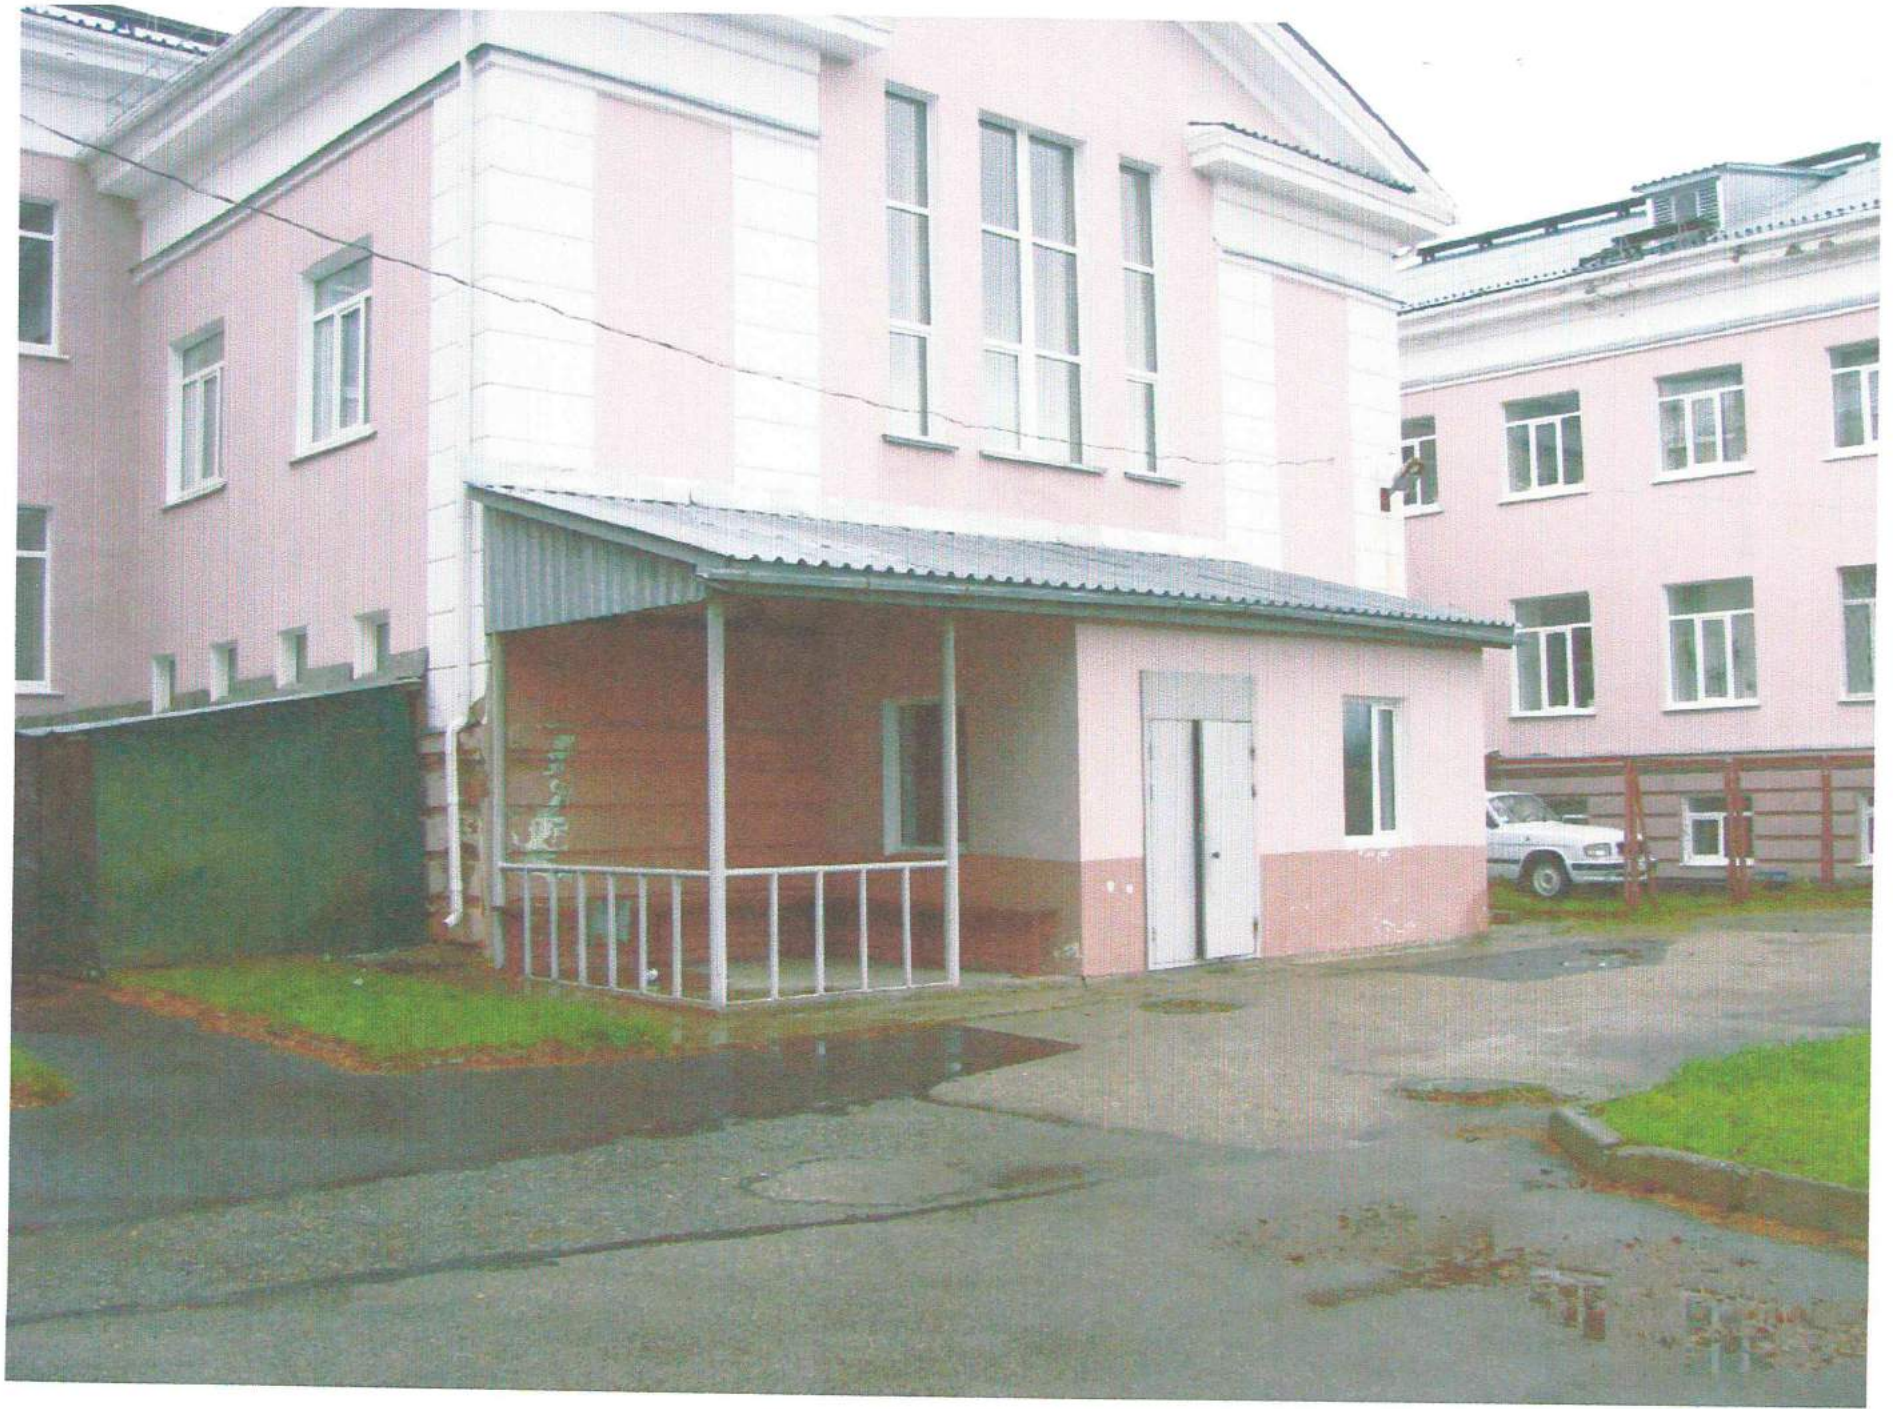
Вход в здание

2.1	Лестница (наружная)	есть	1	1, 2	- отсутствуют противоскользящие и тактильные материалы на ступенях, не по ГОСТу выполнены поручни	все	- оборудование лестницы в соответствии с СП-59.13330.2012	ТР

2.2	Пандус (наружный)	нет			- отсутствует пандус	к	- устройство пандуса в соответствии с СП-59.13330.2012	Кап. рем.
2.3	Входная площадка (перед дверью)	есть			- высоко смонтирована кнопка вызова дежурного персонала - площадка не оборудована тактильными и противоскользящими материалами	Все	- правильная установка кнопки вызова персонала – оборудование площадки тактильными и противоскользящими материалами	ТР,

2.4	Дверь (входная)	есть			- ненормативная (круглая) дверная ручка, доводчик функционирует не по ГОСТу - отсутствуют знаки и контрастный окрас	к, о, с	- замена ручки, регулировка (замена) доводчика - нанесение соответствующих знаков и окраска элементов двери	ТР ТСР

Комментарий к заключению: Состояние доступности оценено, как доступно условно избирательно для инвалидов категории (г), а так же временно недоступно для инвалидов категорий (к,о,с,у), что не обеспечивает полноценного нахождения на объекте граждан с ограниченными возможностями. Для обеспечения условной доступности инвалидов категорий (к,о,с,у) необходимо оборудовать пандус, смонтировать поручни на наружной лестнице, нанести тактильную и визуальную информацию на двери и элементы крылец в соответствии с СП-59.13330.2012.
