ПАСПОРТ ДОСТУПНОСТИ
объекта социальной инфраструктуры (ОСИ)
№ 1

**АКТ ОБСЛЕДОВАНИЯ
объекта социальной инфраструктуры
К ПАСПОРТУ ДОСТУПНОСТИ ОСИ
№ 1**

- 1.1. Наименование (вид) объекта: Учебный корпус Ухтинского техникума железнодорожного транспорта – филиала федерального государственного бюджетного образовательного учреждения высшего образования «Петербургский государственный университет путей сообщения Императора Александра I»

- 1.2. Адрес объекта: 169300, Республика Коми, г. Ухта, ул. Мира., д.11, объект №1
- 1.3. Сведения о размещении объекта:
- отдельно стоящее здание: 3 этажа, 3842,5 кв.м

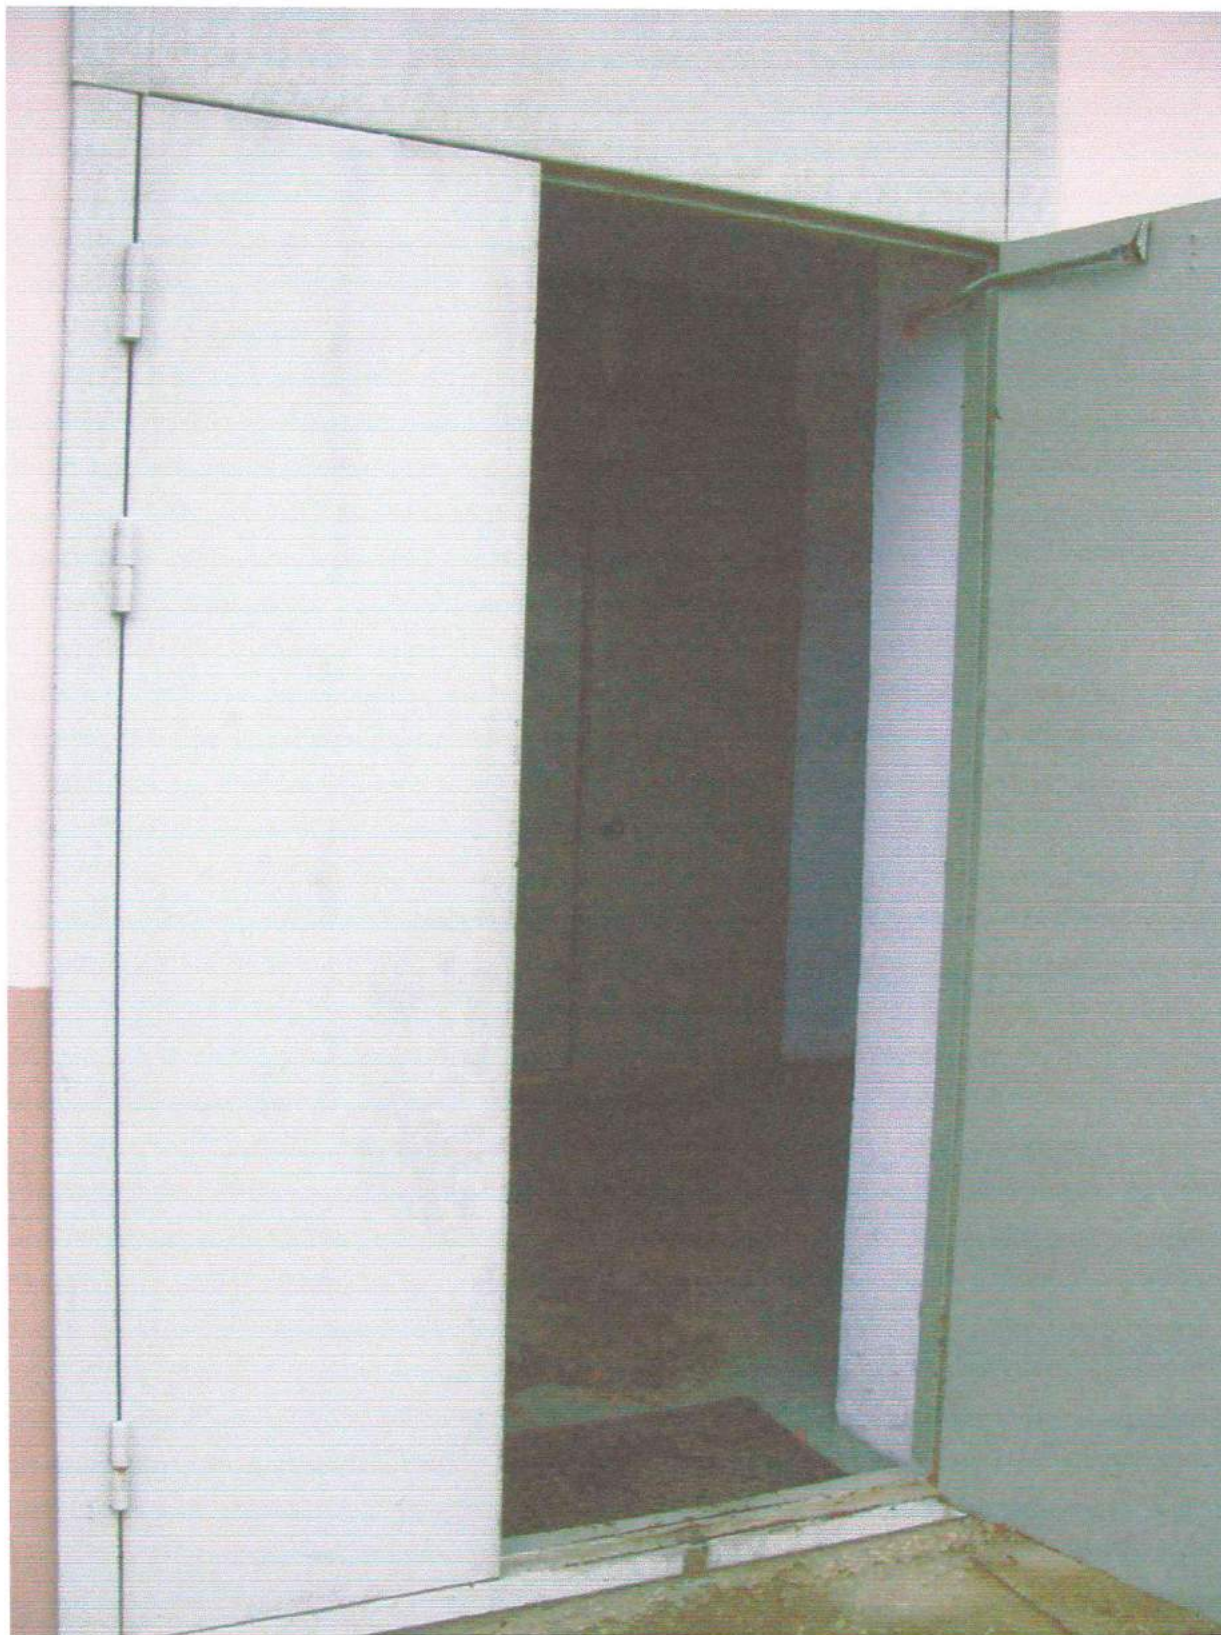
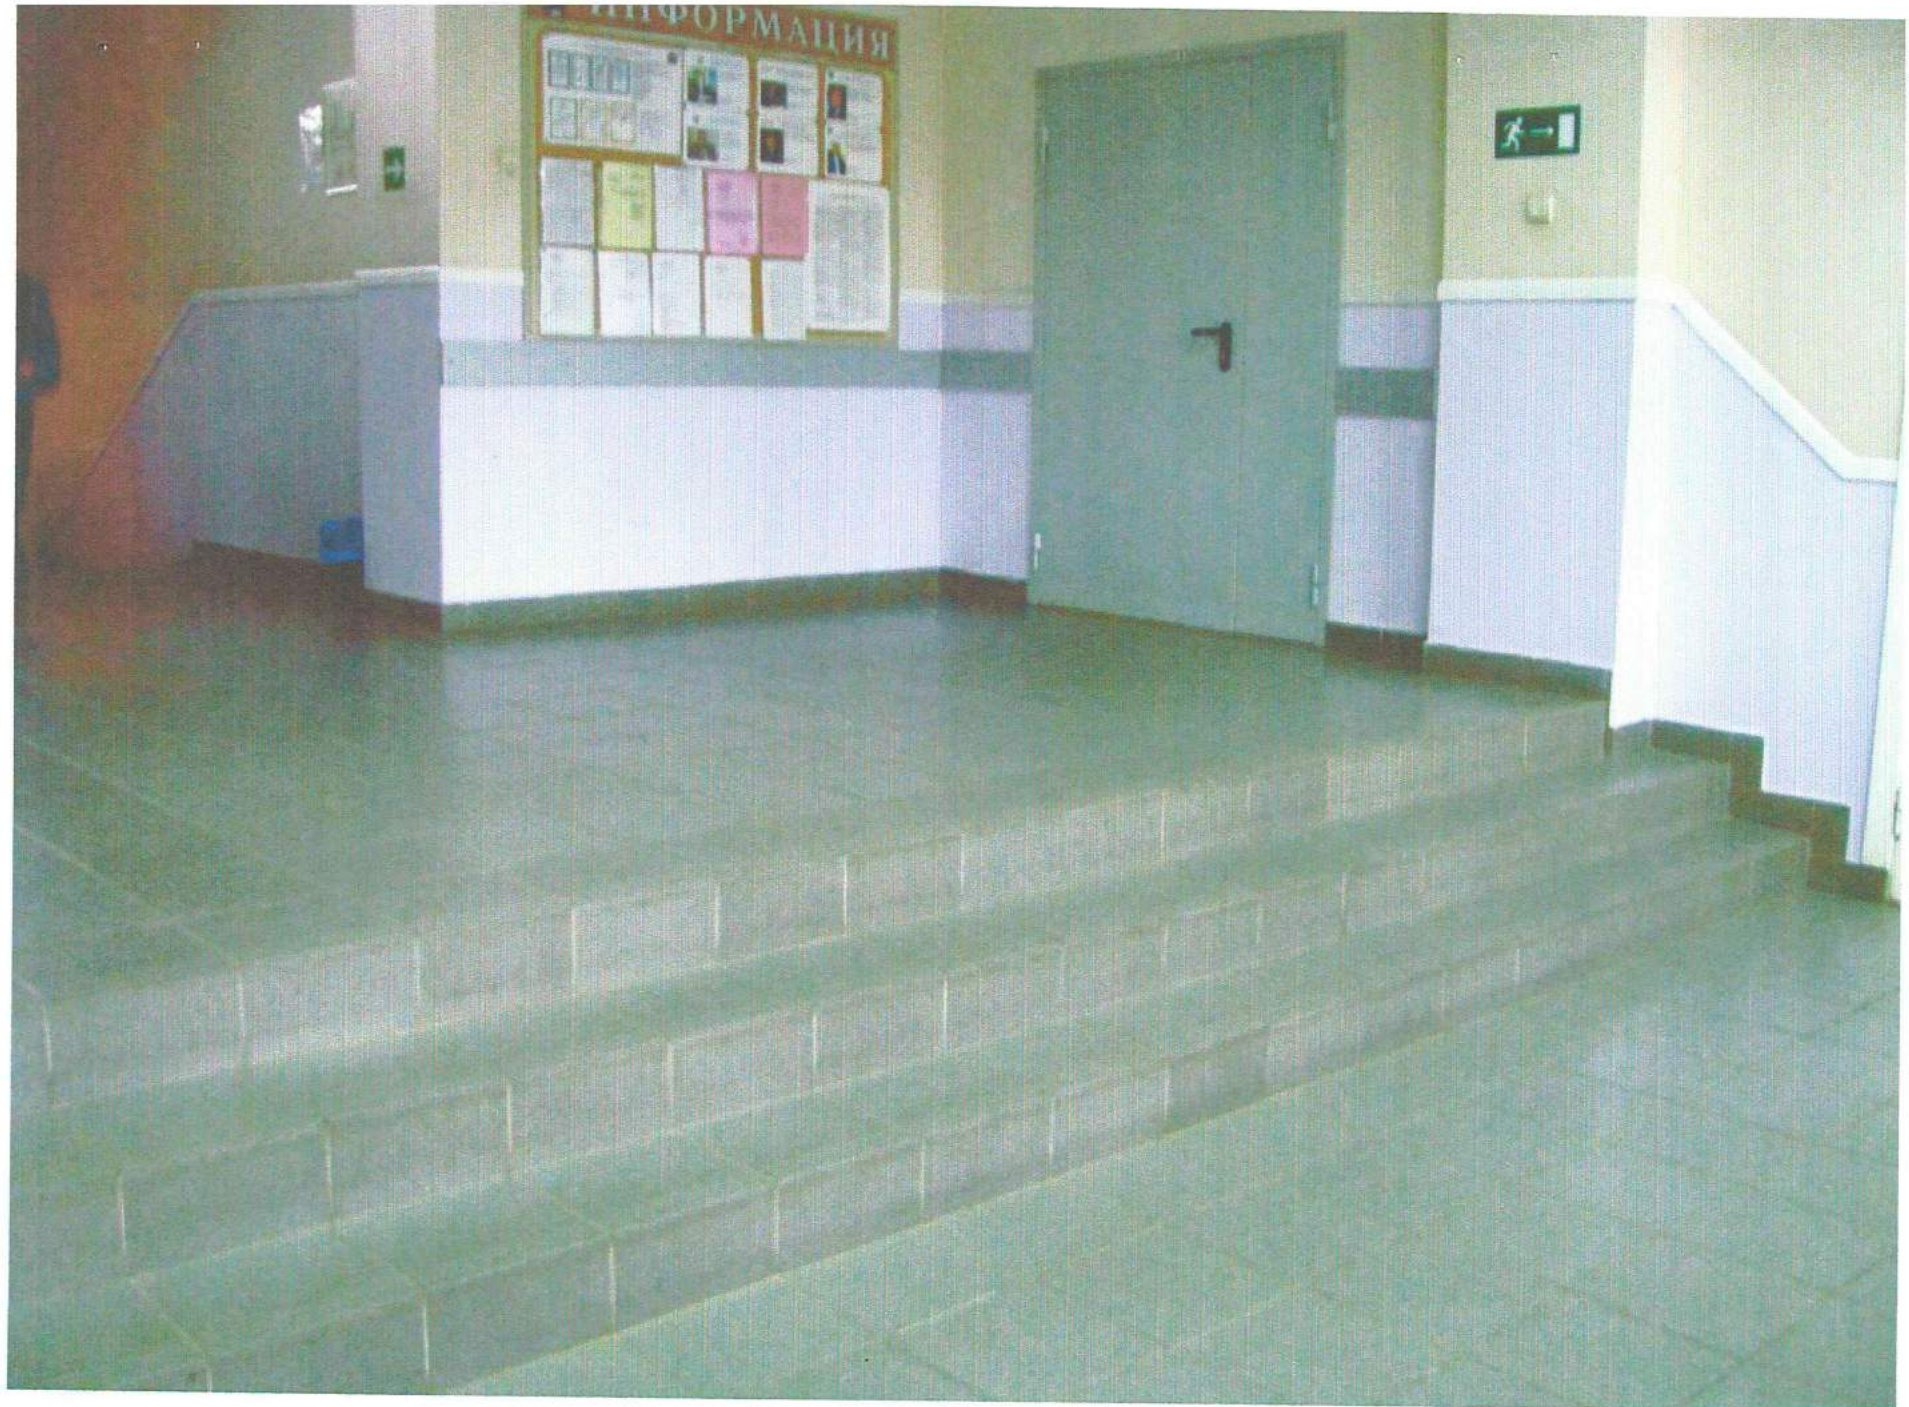
Пути движения внутри здания

3.1	Коридор (вестибюль, зона ожидания, галерея, балкон)	есть	14, 15, 18, 2,5	1,2	- не продуман рациональный маршрут МГН к зоне целевого назначения и санитарно-гигиеническим помещениям; - наличие функциональных препятствий (двери, открывающиеся наружу); - отсутствие комплексной информации о пути и направлении движения со схемой расположения и функциональным назначением помещений; - отсутствие горизонтальных поручней вдоль стен; - отсутствие гардероба, колясочной	Все	- продумать и обозначить на схемах наиболее оптимальные пути движения к зоне целевого назначения и санитарно-гигиеническим помещениям, обеспечив их комплексной информацией (цветовые и тактильные направляющие); - установить поручни вдоль стен на путях движения МГН; - выделить и оборудовать помещения под гардероб и колясочную	КР

3.2	Лестница (внутри здания)	есть			- отсутствие второго поручня, не обеспечена непрерывность имеющихся поручней; - лестницы не дублируются пандусами или подъемными	к, о, с	- установить нормативные поручни на высоте 0,9 м с двух сторон и горизонтальным завершением на 0,3 м; - для преодоления	КР

устройствами		вертикальных препятствий требуется приобретения ТСР (лестницехода)	
3.3	Пандус (внутри здания)	нет					
3.4	Лифт пассажирский (или подъемник)	нет					
3.5	Дверь	есть		- ненормативное размещение информационных обозначений помещений	Все	- установить информационные рельефные таблички к каждому помещению рядом с дверью на высоте от 1,4 до 1,75м со стороны дверной ручки	ТР, ТСР
3.6	Пути эвакуации (в т.ч. зоны безопасности)	есть		- отсутствие системы оповещения и размещения путей эвакуации	Все	- организовать систему оповещения в экстренных случаях и обозначить пути эвакуации	Орг, ТР, ТСР
	ОБЩИЕ требования к зоне
